COMUNE di VIGGIANO (Potenza)

PROGRAMMA OPERATIVO
VAL D'AGRI-MELANDRO-SAURO-CAMASTRA L.R. 40/95
A.1 - Riqualificazione dei Centri Urbani

Piano Operativo "Rivitalizzare i Centri Storici" Piano Operativo "Casa Sicura"

Schede della qualità architettonica

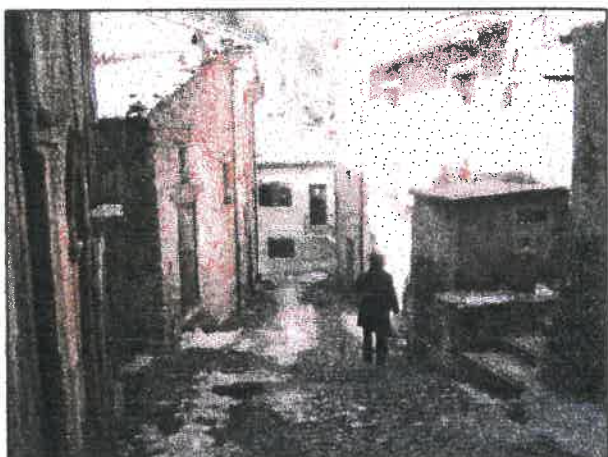
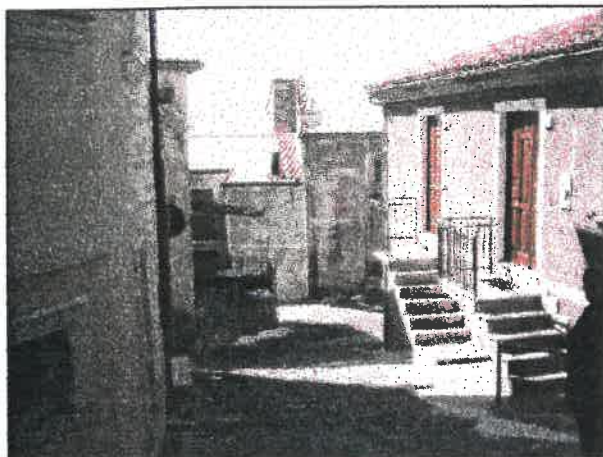
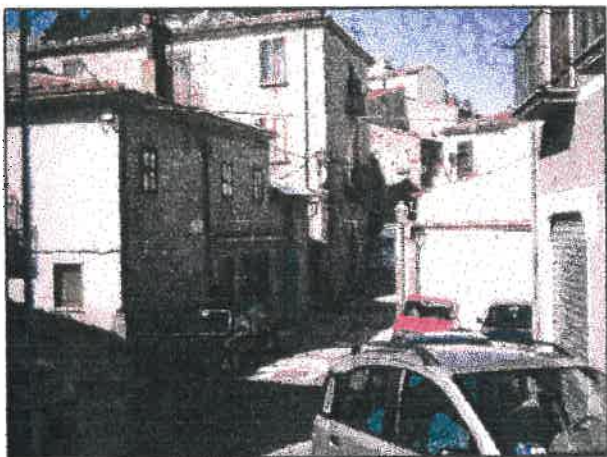
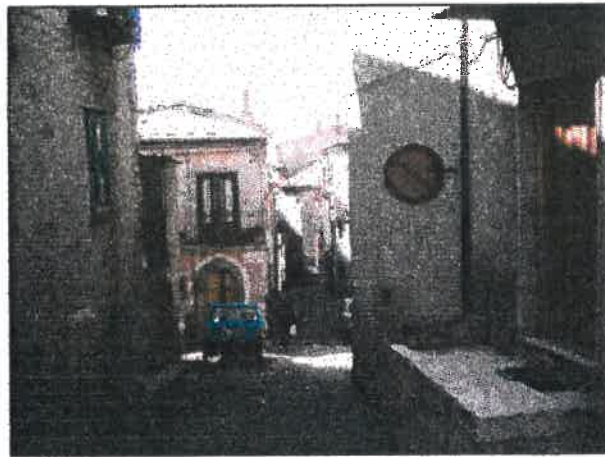
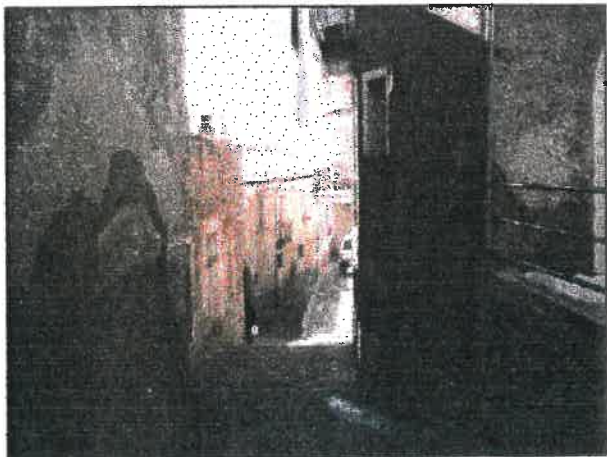
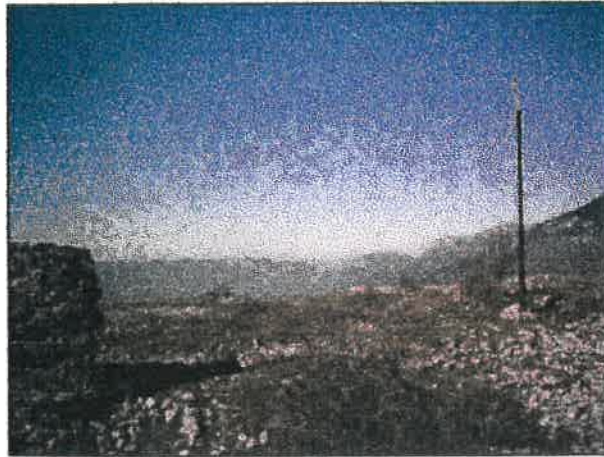
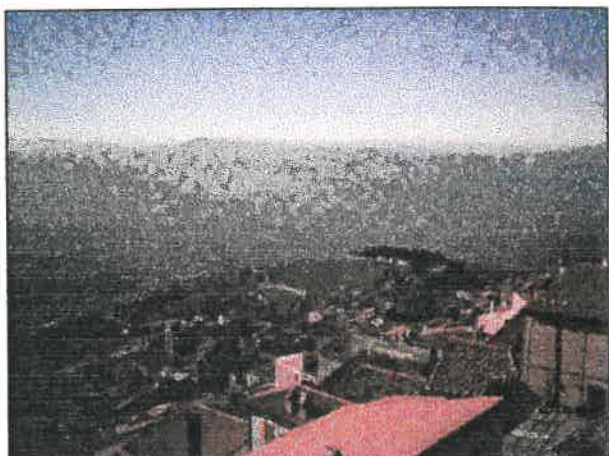
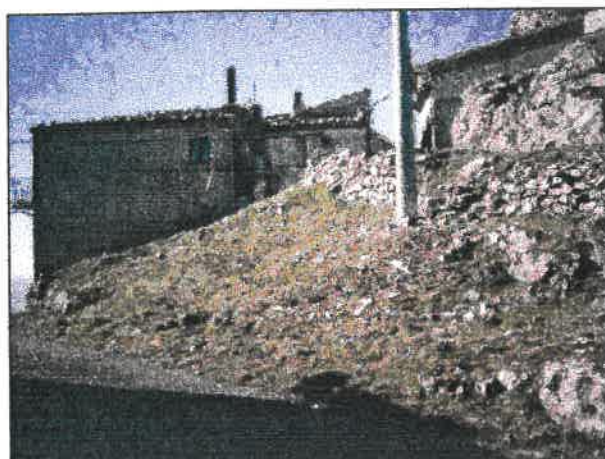
Pavimentazione	Selciato <input type="checkbox"/>	Pietra <input type="checkbox"/>	Asfalto <input type="checkbox"/>
	Cemento <input type="checkbox"/>	Porfido <input checked="" type="checkbox"/>	Altro: _____
Descrizione condizioni	<u>Le sconessioni lungo il percorso sono frequenti.</u>

Riqualificazione estetica facciate	entrambi i lati <input checked="" type="checkbox"/>	lato Dx <input type="checkbox"/>	lato Sx <input type="checkbox"/>
Descrizione condizioni	<u>Da prevedere la riqualificazione estetica delle facciate su ambo i lati del percorso.</u>

Emergenze	architettoniche <input checked="" type="checkbox"/>	ambientali <input type="checkbox"/>	di culto <input type="checkbox"/>
	turistiche <input type="checkbox"/>		
	Denominazione: _____		
Descrizione condizioni	<u>Alcuni portali di pregevole fattura vanno restaurati.</u>

Organi Illuminanti	Palo con sbraccio <input type="checkbox"/>	Sbraccio a muro <input checked="" type="checkbox"/>	A sospensione <input type="checkbox"/>
	Lanterna artistica <input type="checkbox"/>	Altro.....	
Descrizione condizioni	<u>Del tipo "Pastorali", obsoleti ed in alcuni casi, insufficienti per garantire una buona illuminazione della strada</u>

Interventi particolari da realizzare	
	Recupero della pavimentazione – Cablaggio dei cavi – Arredo Urbano – Recupero estetico delle facciate su
	ambo i lati – Infittimento organi illuminanti

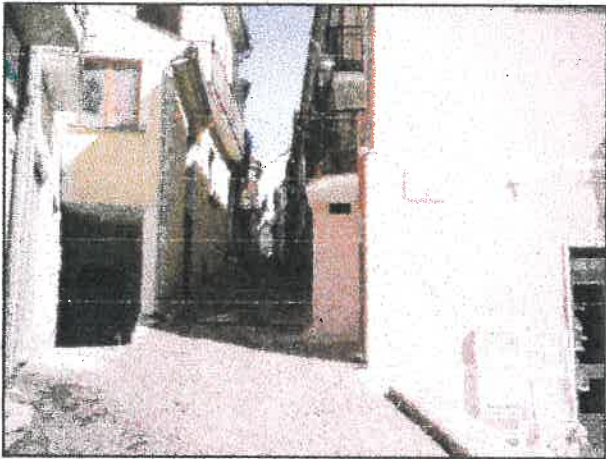
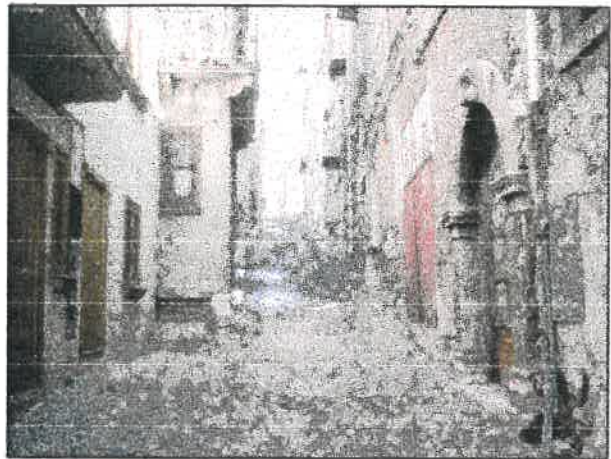
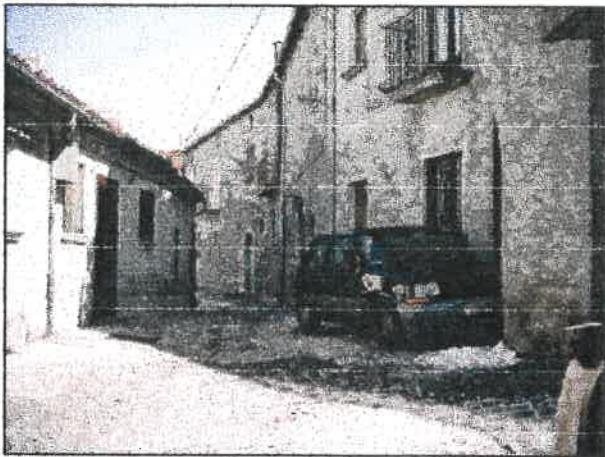
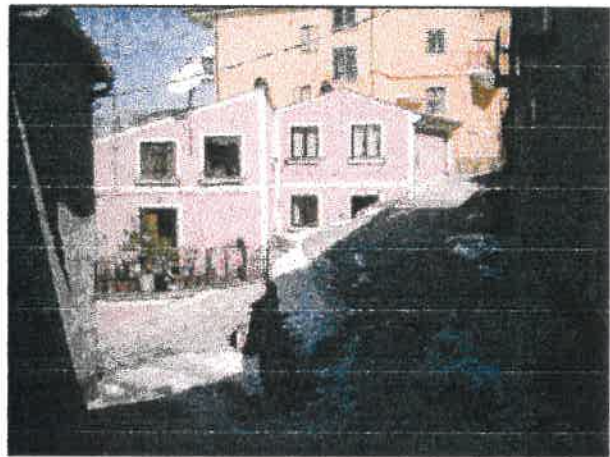
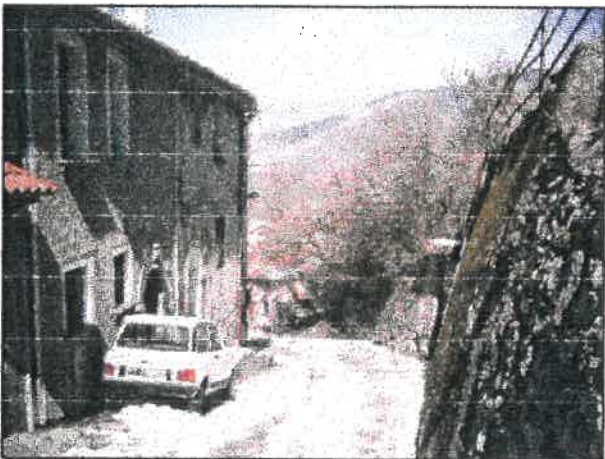
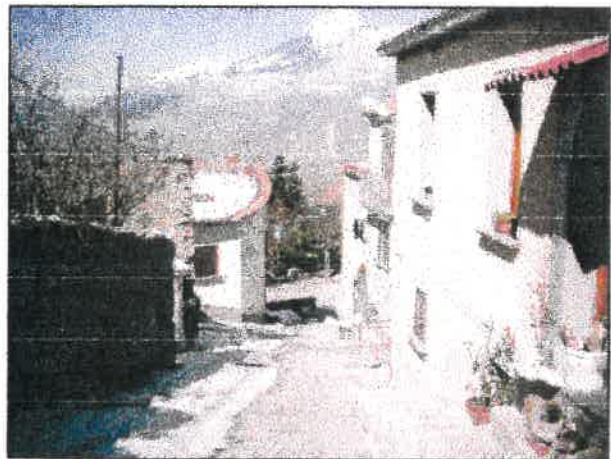
Pavimentazione	Selciato <input type="checkbox"/>	Pietra <input type="checkbox"/>	Asfalto <input type="checkbox"/>
	Cemento <input type="checkbox"/>	Porfido <input checked="" type="checkbox"/>	Altro: _____
Descrizione condizioni	<u>Il continuo traffico su questa arteria ha contribuito alla sconnessione della pavimentazione. Gli avvallamenti e rigonfiamenti frequenti creano disagio alla percorribilità</u>

Riqualificazione estetica facciate	entrambi i lati <input checked="" type="checkbox"/>	lato Dx <input type="checkbox"/>	lato Sx <input type="checkbox"/>
Descrizione condizioni	<u>Tranne che per i primi edifici a partire dalla Piazza Plebiscito, va prevista la riqualificazione estetica delle facciate su ambo i lati del percorso</u>

Interventi particolari da realizzare	
Recupero della pavimentazione – Cablaggio dei cavi – Arredo Urbano – Recupero estetico delle facciate	
su ambo i lati

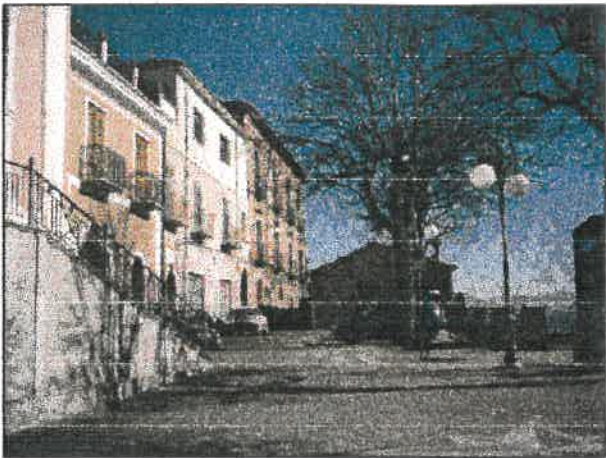
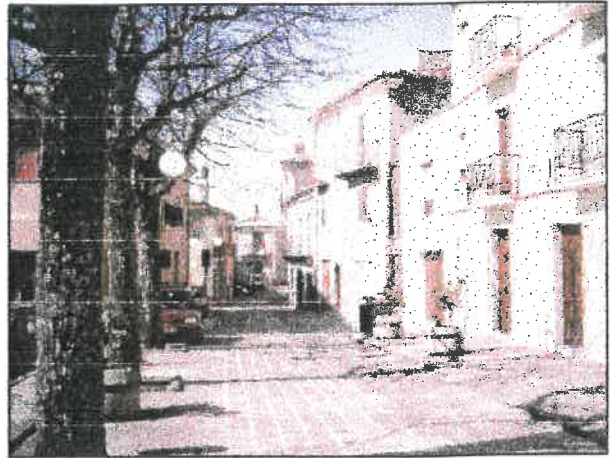
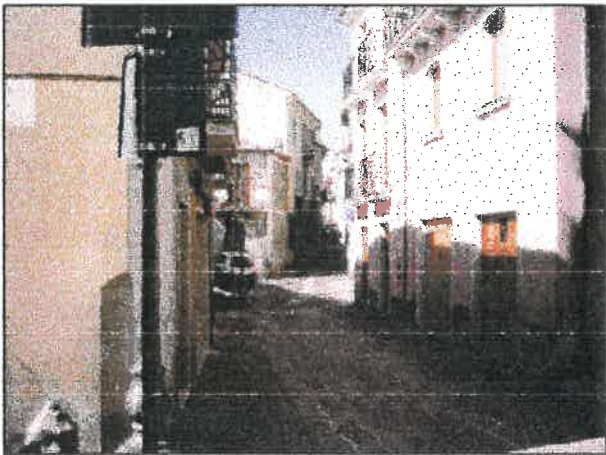
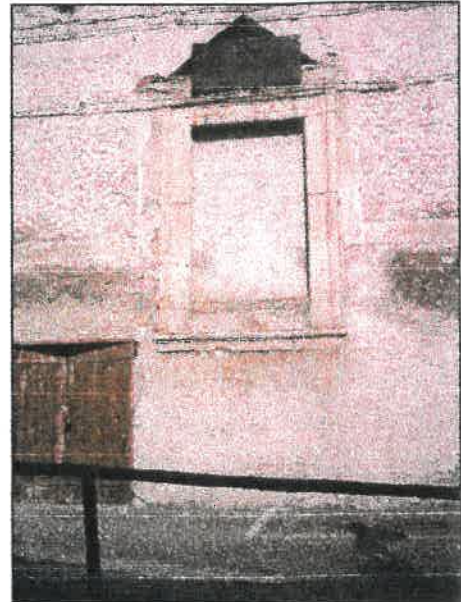
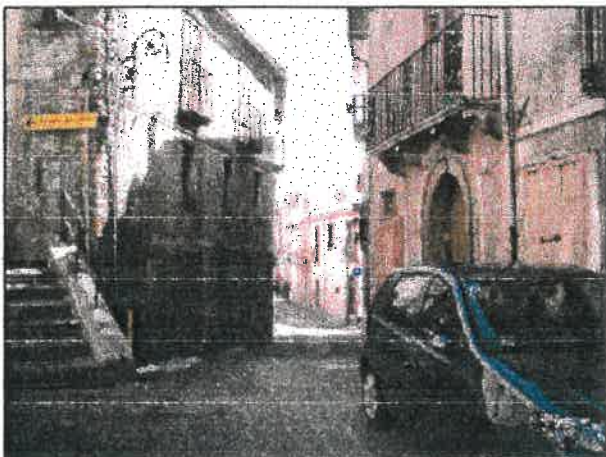
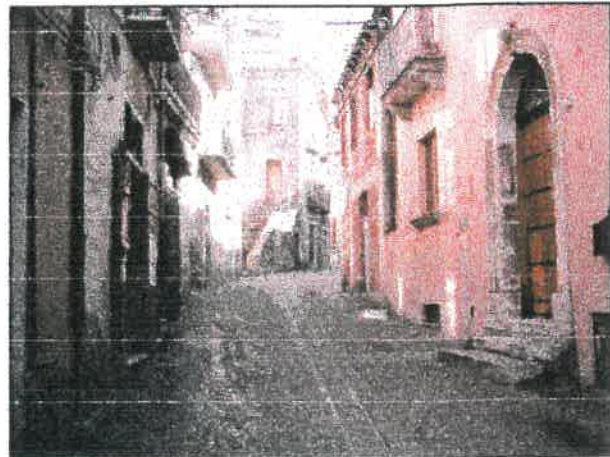
Pavimentazione	Selciato <input checked="" type="checkbox"/>	Pietra <input type="checkbox"/>	Asfalto <input type="checkbox"/>
	Cemento <input type="checkbox"/>	Porfido <input checked="" type="checkbox"/>	Altro: _____
Descrizione condizioni	<u>Di realizzazione recente, versa in buono stato di conservazione e manutenzione.</u>

Riqualificazione estetica facciate	entrambi i lati <input checked="" type="checkbox"/>	lato Dx <input type="checkbox"/>	lato Sx <input type="checkbox"/>
	Descrizione condizioni <u>Dalla Piazza e fino alla chiesa del Morticello gli immobili necessitano di interventi di riqualificazione estetica delle facciate con interventi di consolidamento statico su molti edifici.</u>

Emergenze	architettoniche <input type="checkbox"/>	ambientali <input type="checkbox"/>	di culto <input checked="" type="checkbox"/>
	turistiche <input checked="" type="checkbox"/>	Denominazione : <u>Basilica Pontificia-Morticello-Palazzo Municipale</u>	
Descrizione condizioni	<u>Sia la Basilica Pontificia che il Palazzo Municipale sono stati restaurati di recente</u>

Interventi particolari da realizzare	
Recupero della ex Chiesa Morticello – Cablaggio dei cavi lungo la Via Roma – Arredo Urbano – Recupero estetico delle facciate e interventi di consolidamento sulle murature degli edifici su ambo i lati

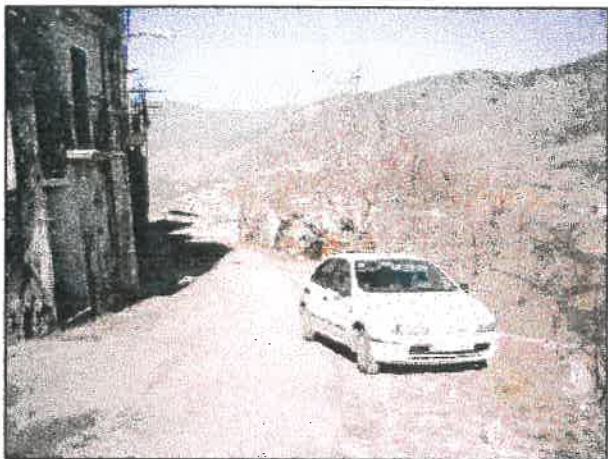
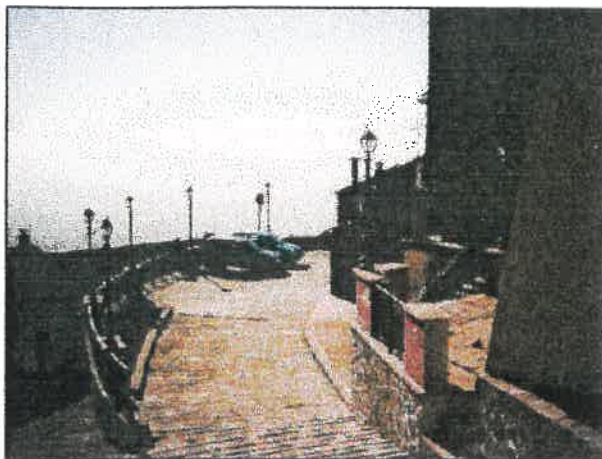
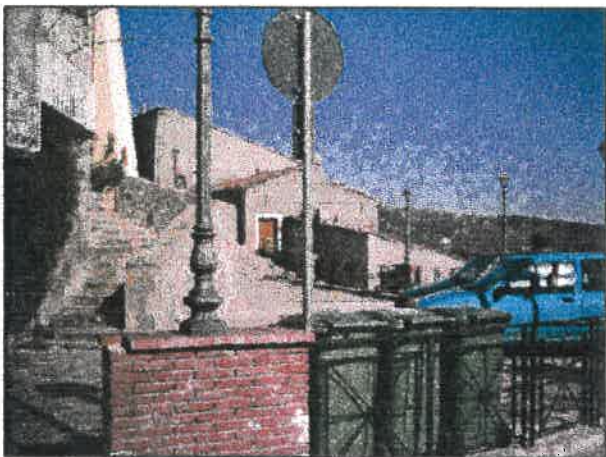
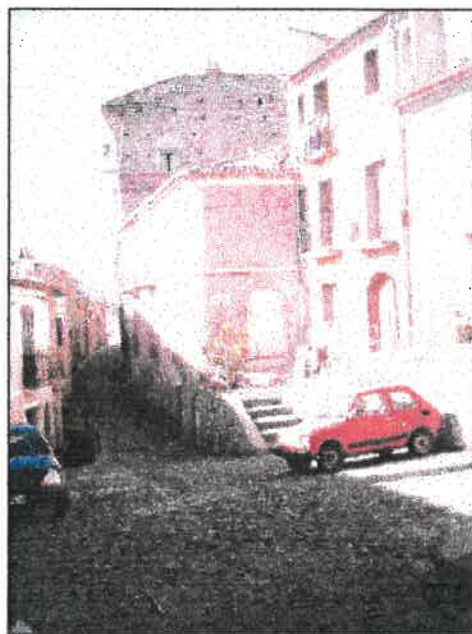
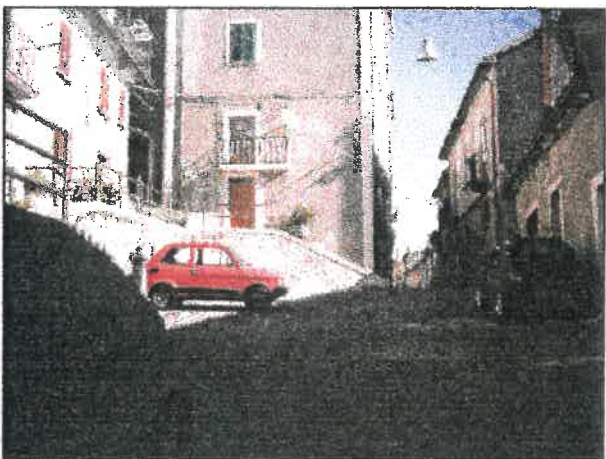
Pavimentazione	Selciato <input type="checkbox"/>	Pietra <input type="checkbox"/>	Asfalto <input type="checkbox"/>
	Cemento <input type="checkbox"/>	Porfido <input checked="" type="checkbox"/>	Altro: _____
Descrizione condizioni	<u>Sconnessioni degli elementi lapidei (cubetti) – Rappezzi frequenti in corrispondenza di chiusini e allacciamenti privati eseguiti in calcestruzzo</u>

Riqualificazione estetica facciate	entrambi i lati <input checked="" type="checkbox"/>	lato Dx <input type="checkbox"/>	lato Sx <input type="checkbox"/>
Descrizione condizioni	<u>Tutti gli immobili necessitano di interventi di riqualificazione estetica delle facciate con interventi di consolidamento statico su molti edifici.</u>

Emergenze	architettoniche <input checked="" type="checkbox"/>	ambientali <input checked="" type="checkbox"/>	di culto <input type="checkbox"/>
	turistiche <input checked="" type="checkbox"/>	Denominazione : _____	
Descrizione condizioni	<u>Elementi in ferro (balconi) – Portali – Spazi arredati a soste riposo – Scorci panoramici Discrete da recuperare</u>

Organi Illuminanti	Palo con sbraccio <input type="checkbox"/>	Sbraccio a muro <input checked="" type="checkbox"/>	A sospensione <input checked="" type="checkbox"/>
	Lanterna artistica <input checked="" type="checkbox"/>	Altro.....	
Descrizione condizioni	<u>Quello a sospensione da sostituire perché fatiscente – Pastorali da sostituire - Lanterne artistiche in buono stato</u>

Interventi particolari da realizzare	
Ripavimentazione – Interramento reti tecnologiche – Riqualificazione estetica delle facciate – Recupero Largo	
Umberto I – Arredo urbano

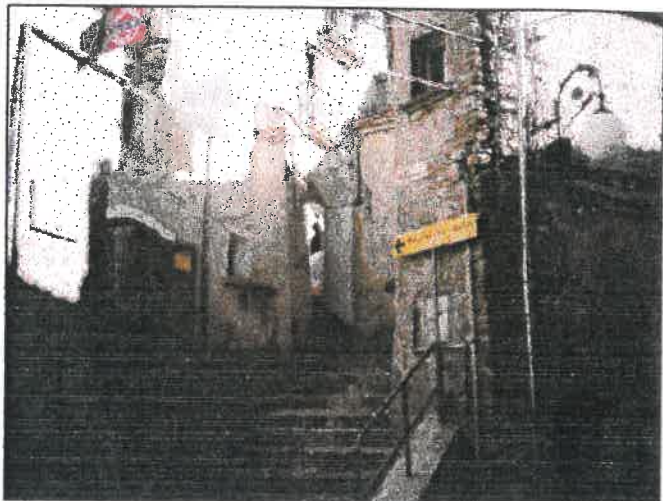
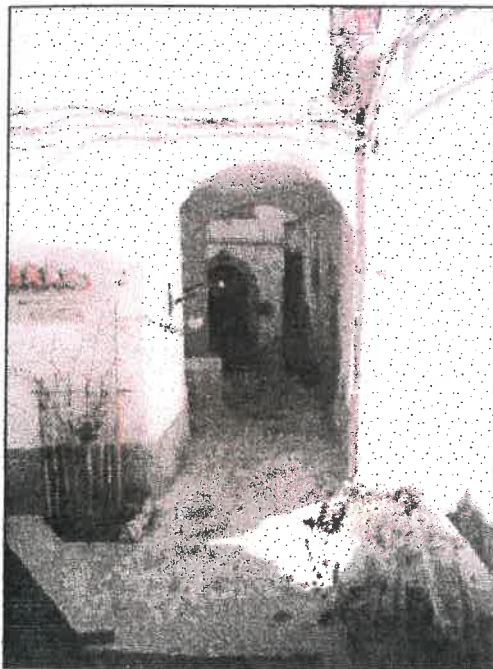
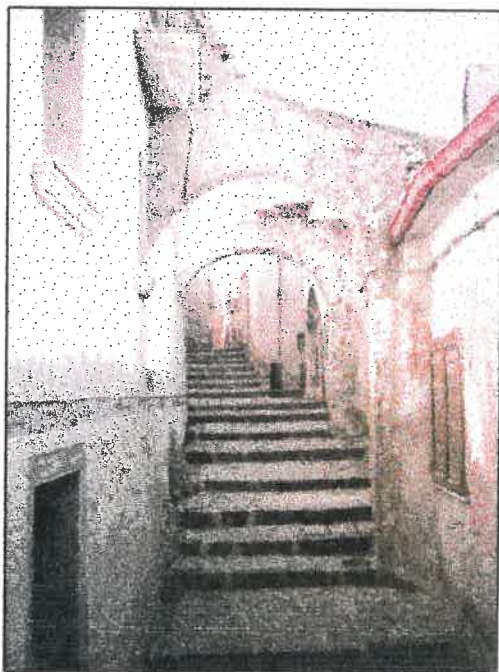
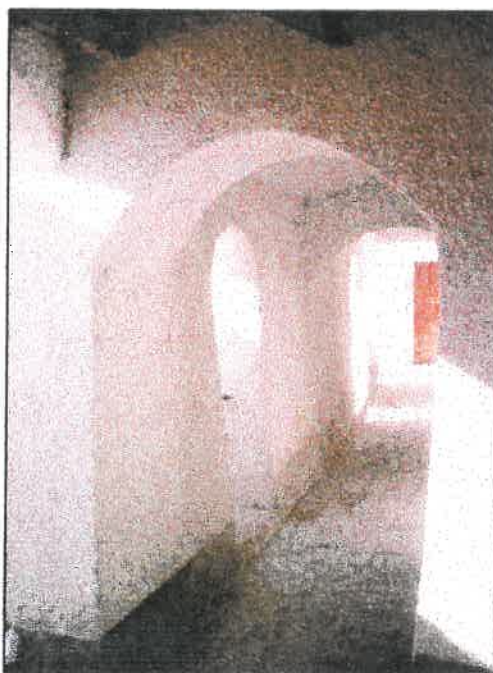
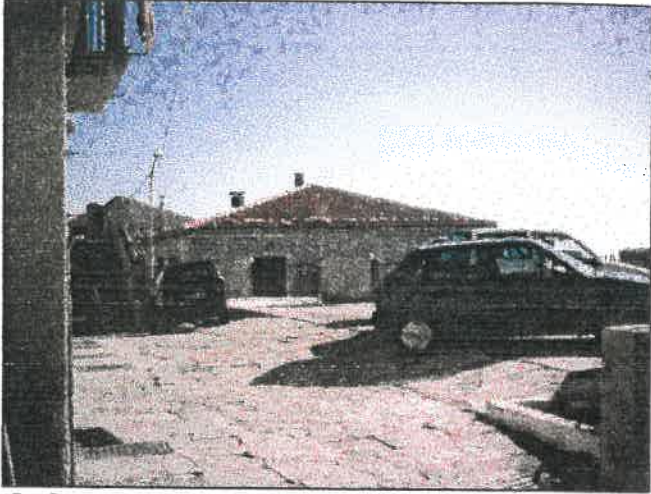
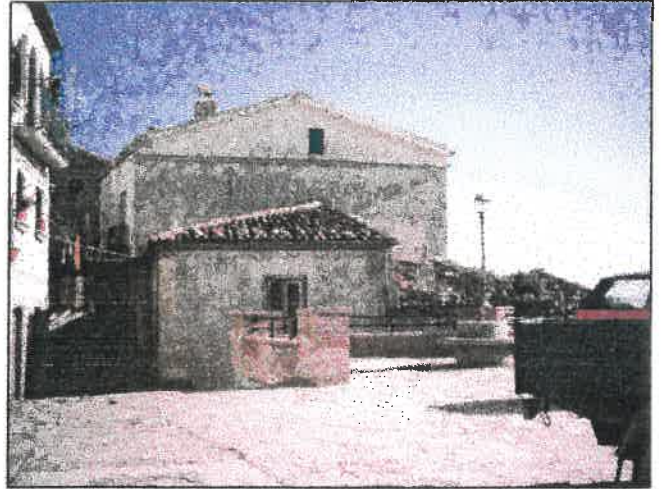
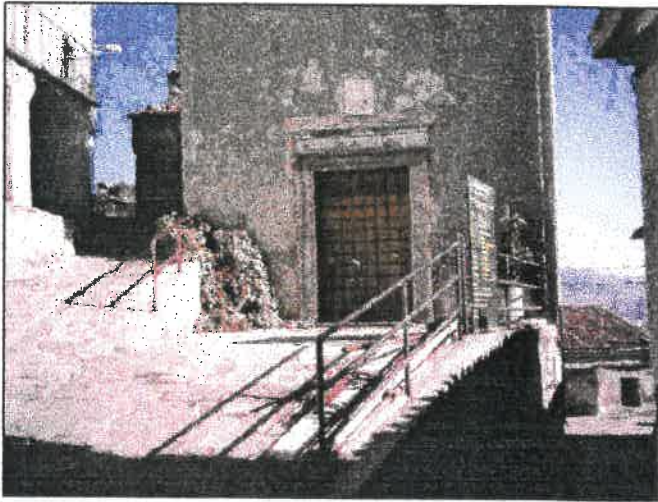
Descrizione percorso Percorso pedonale che dalla Via Roma conduce verso la Chiesa di San Benedetto
Metà del percorso circa è a scalinate con alzate in qualche caso superiore a 25 cm. e
quindi disagiata a percorrere. Diventa poi carrabile limitatamente con piccole utilitarie.

Pavimentazione	Selciato <input checked="" type="checkbox"/>	Pietra <input type="checkbox"/>	Asfalto <input type="checkbox"/>
	Cemento <input type="checkbox"/>	Porfido <input type="checkbox"/>	Altro: _____
Descrizione condizioni	<u>La pavimentazione, realizzata circa un decennio addietro, mostra segni di degrado</u> <u>soprattutto a causa degli innumerevoli interventi legati ad allacci di reti interrate</u>

Riqualificazione estetica facciate	entrambi i lati <input checked="" type="checkbox"/>	lato Dx <input type="checkbox"/>	lato Sx <input type="checkbox"/>
	Descrizione condizioni <u>Alcune facciate di immobili oggetto di ristrutturazione e/o ricostruzione ai sensi della</u> <u>L.219 necessitano di dipintura. Le altre necessitano di intervento estetico</u>

Organi Illuminanti	Palo con sbraccio <input type="checkbox"/>	Sbraccio a muro <input checked="" type="checkbox"/>	A sospensione <input type="checkbox"/>
	Lanterna artistica <input type="checkbox"/>	Altro.....	
Descrizione condizioni	<u>Gli sbracci a muro, del tipo lineari, mal si inseriscono nel contesto circostante</u>

Interventi particolari da realizzare	
Recupero della scalinata con rimodellazione dell'altimetria – Cablaggio dei cavi – Arredo Urbano – Recupero estetico delle facciate e interventi di consolidamento sulle murature degli edifici su ambo i lati

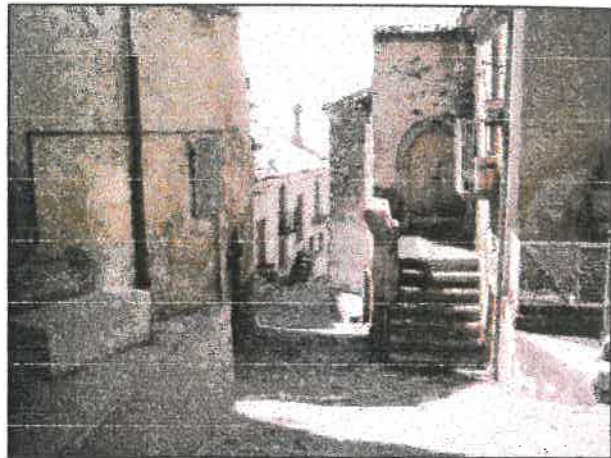
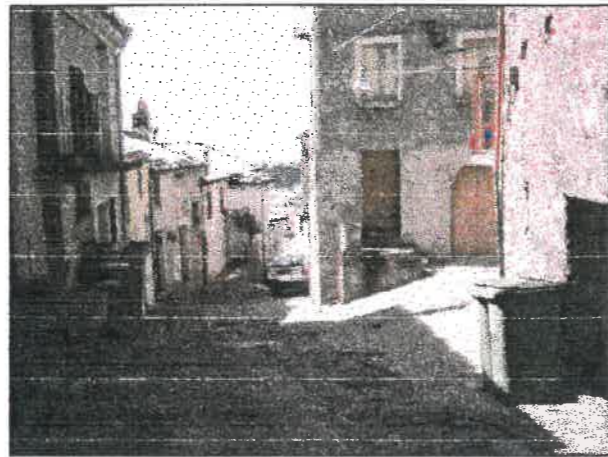
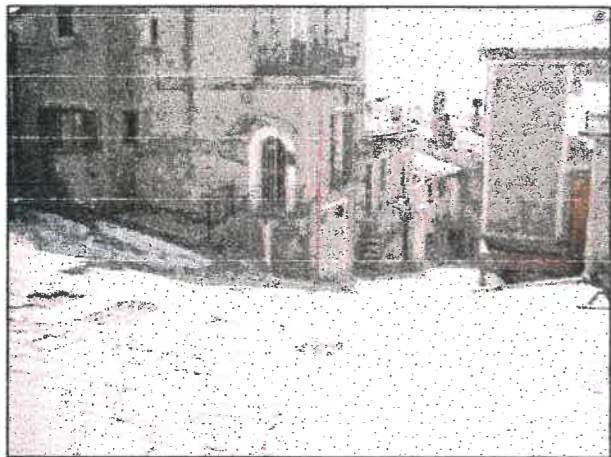
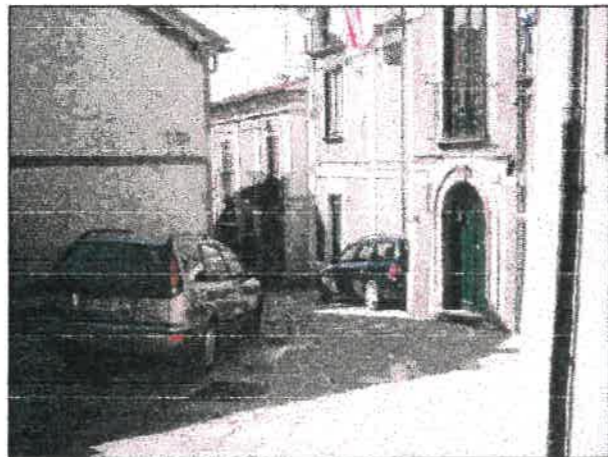
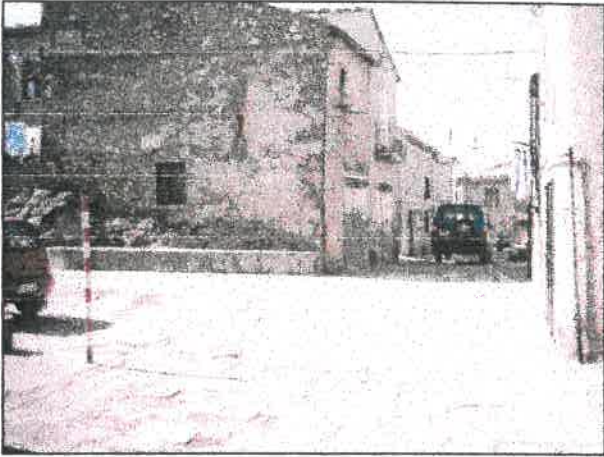
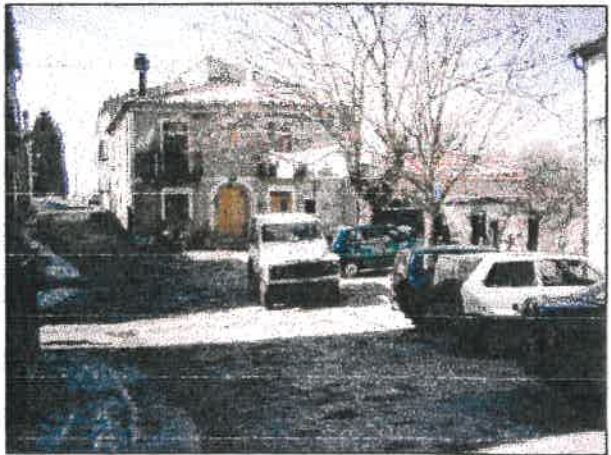
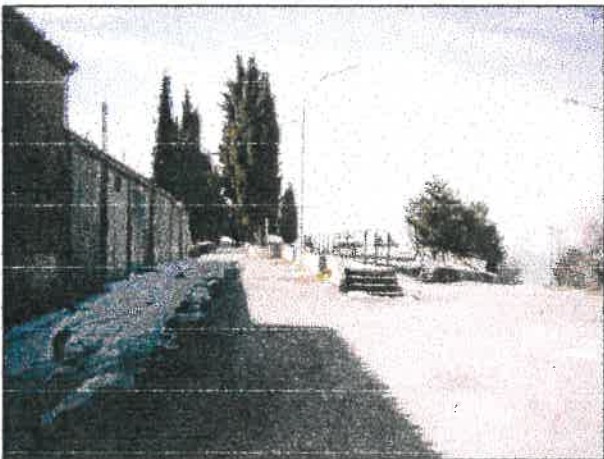
Pavimentazione	Selciato <input checked="" type="checkbox"/>	Pietra <input type="checkbox"/>	Asfalto <input type="checkbox"/>
	Cemento <input type="checkbox"/>	Porfido <input type="checkbox"/>	Altro: _____
Descrizione condizioni	<u>Versa in pessime condizioni con frequenti sconnessioni del basolato ed in alcuni punti i rattoppi sono in semplice getto di calcestruzzo</u>

Riqualificazione estetica facciate	entrambi i lati <input checked="" type="checkbox"/>	lato Dx <input type="checkbox"/>	lato Sx <input type="checkbox"/>
	Descrizione condizioni <u>Alcune facciate di edifici recuperati con interventi Legge 219 necessitano di colorazione I restanti prospetti necessitano di interventi sostanziali di recupero estetico e talvolta statico</u>

Emergenze	architettoniche <input checked="" type="checkbox"/>	ambientali <input checked="" type="checkbox"/>	di culto <input type="checkbox"/>
	turistiche <input checked="" type="checkbox"/>	Denominazione : <u>Portali – Cornicioni – Scorci panoramici</u>	
Descrizione condizioni	<u>Singoli elementi di valenza architettonica mal conservati ma da recuperare - Riqualificazione degli slarghi con potenziale possibilità di piazzette arredate di quartiere</u>

Organi Illuminanti	Palo con sbraccio <input checked="" type="checkbox"/>	Sbraccio a muro <input type="checkbox"/>	A sospensione <input checked="" type="checkbox"/>
	Lanterna artistica <input type="checkbox"/>	Altro.....	
Descrizione condizioni	<u>Carente – Insufficiente - Inadeguate</u>

Interventi particolari da realizzare	
Ripavimentazione – Interramento reti tecnologiche – Riqualificazione estetica delle facciate – Recupero slarghi	
con ricavo posti parcheggio e arredo urbano lungo tutto il percorso.
