COMUNE di VIGGIANO (Potenza)

PROGRAMMA OPERATIVO
VAL D'AGRI-MELANDRO-SAURO-CAMASTRA L.R. 40/95
A.1 - Riqualificazione dei Centri Urbani

Piano Operativo "Rivitalizzare i Centri Storici" Piano Operativo "Casa Sicura"

SCHEDE DELLE QUALITA' ARCHITETTONICHE

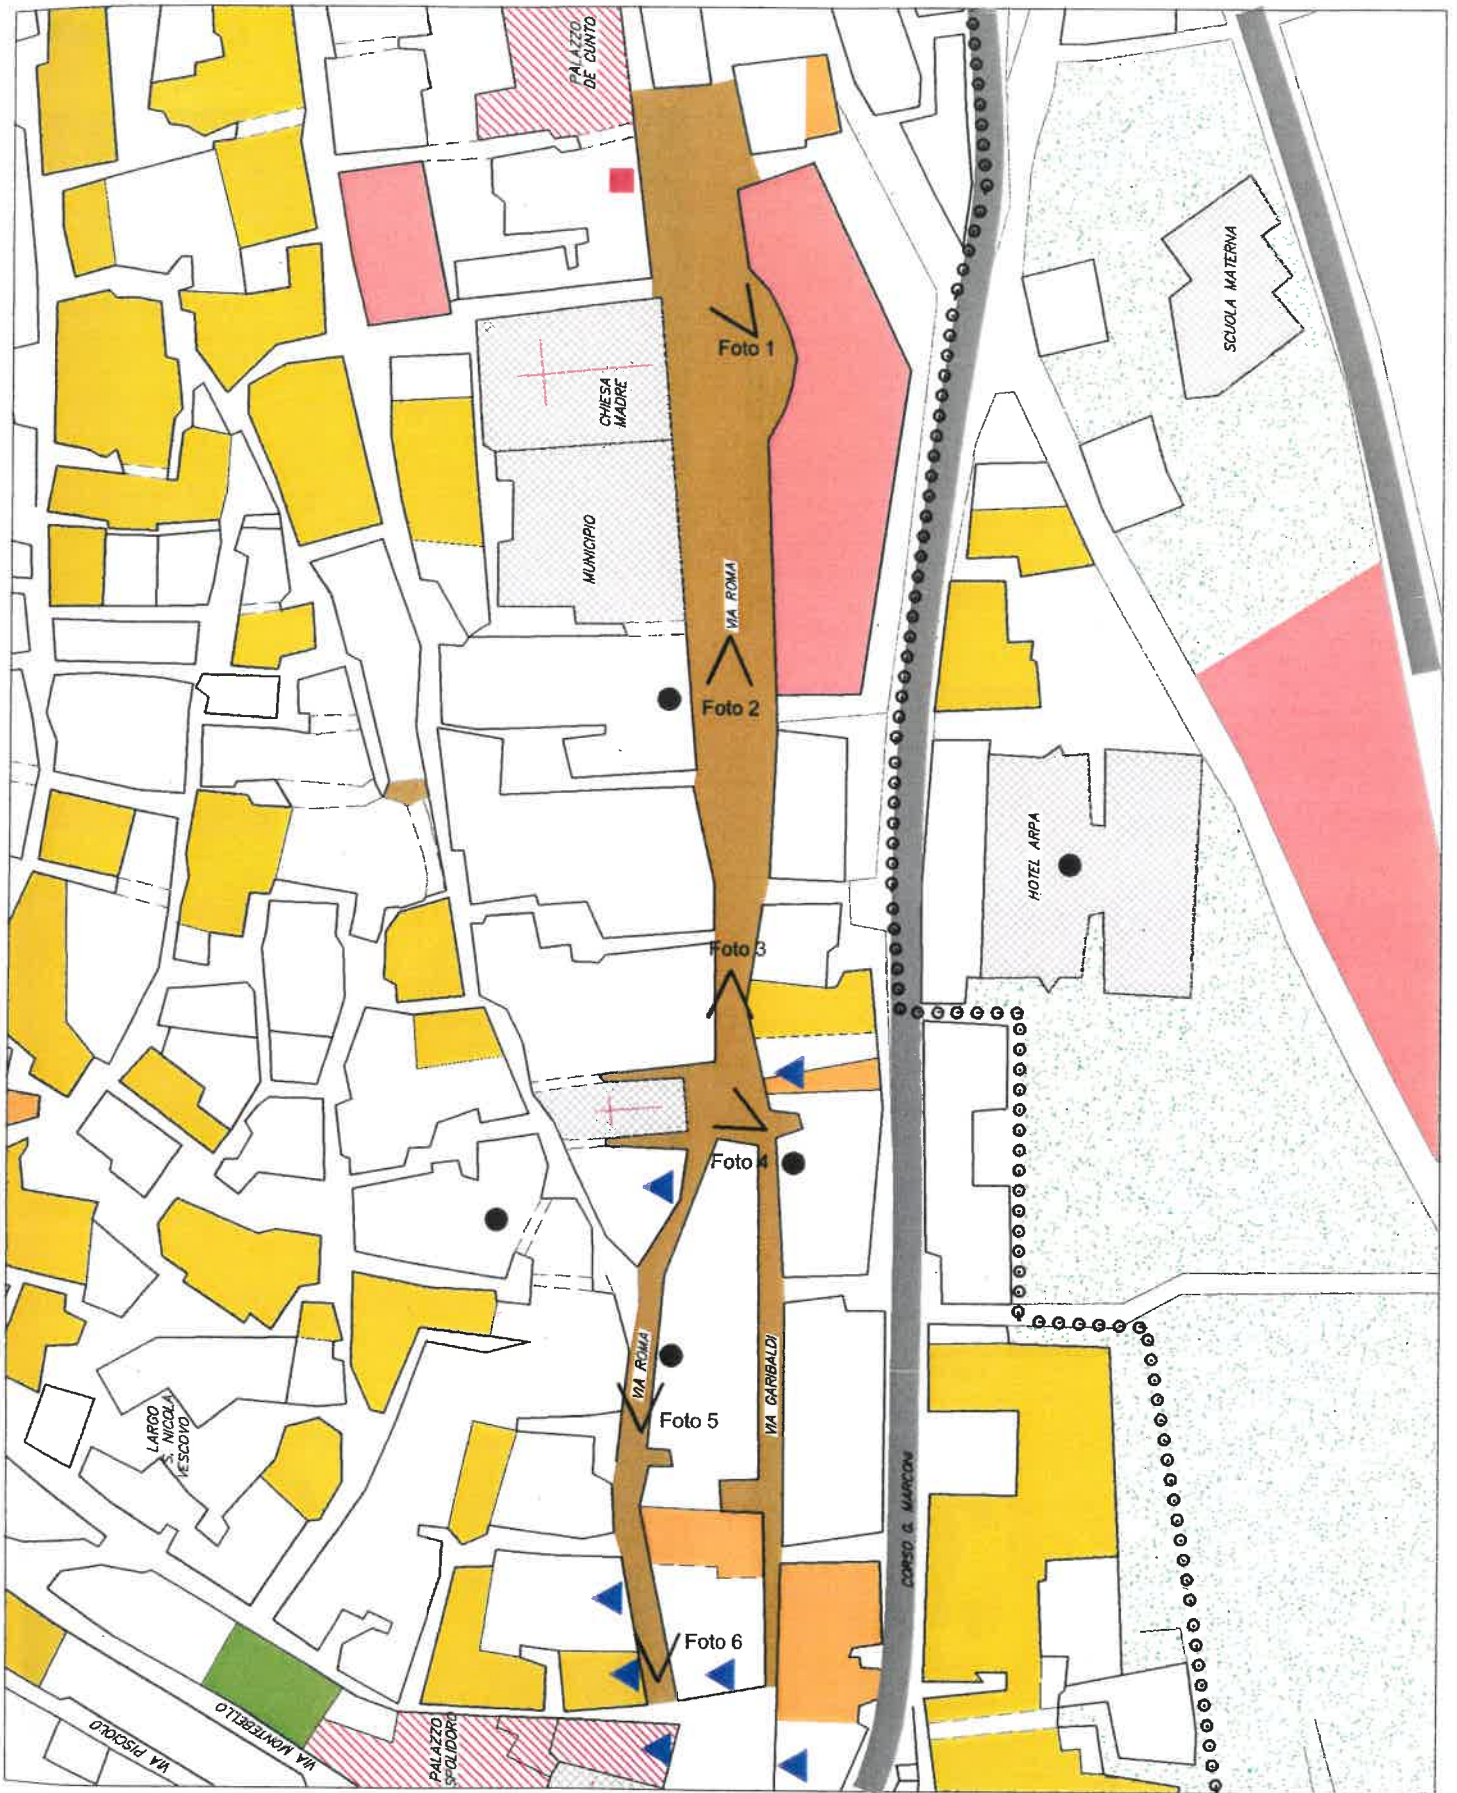
Scheda qualità architettonica - Via Roma

Descrizione percorso Percorso che da Piazza Plebiscito porta alla Basilica Pontificia – Belvedere panoramico e Municipio – Arteria principale del Centro Storico

Pavimentazione	Selciato <input checked="" type="checkbox"/>	Pietra <input type="checkbox"/>	Asfalto <input type="checkbox"/>
	Cemento <input type="checkbox"/>	Porfido <input checked="" type="checkbox"/>	Altro: _____
Descrizione condizioni	<u>Di realizzazione recente, versa in buono stato di conservazione e manutenzione.</u>

Arredo Urbano	inesistente <input checked="" type="checkbox"/>	scadente <input type="checkbox"/>	da sostituire <input type="checkbox"/>
Descrizione condizioni	<u>Qualche fioriera – Muretto sedile sul belvedere</u>

Riqualificazione estetica facciate	entrambi i lati <input checked="" type="checkbox"/>	lato Dx <input type="checkbox"/>	lato Sx <input type="checkbox"/>
Descrizione condizioni	<u>Dalla Piazza e fino alla chiesa del Morticello gli immobili necessitano di interventi di riqualificazione estetica delle facciate con interventi di consolidamento statico su molti edifici.</u>

Emergenze	architettoniche <input type="checkbox"/>	ambientali <input type="checkbox"/>	di culto <input checked="" type="checkbox"/>
	turistiche <input checked="" type="checkbox"/>		
Descrizione condizioni	<u>Denominazione : Basilica Pontificia-Morticello-Palazzo Municipale</u> <u>Sia la Basilica Pontificia che il Palazzo Municipale sono stati restaurati di recente</u>

Organi Illuminanti	Palo con sbraccio <input type="checkbox"/>	Sbraccio a muro <input checked="" type="checkbox"/>	A sospensione <input type="checkbox"/>
	Lanterna artistica <input checked="" type="checkbox"/>	Altro.....	
Descrizione condizioni	<u>In buono stato</u>

Cablaggio Reti	Linea Interrata	Linea Aerea
Pubblica Illuminazione:	<input type="checkbox"/>	<input checked="" type="checkbox"/>
Linea ENEL:	<input type="checkbox"/>	<input checked="" type="checkbox"/>
Linea Telefonica:	<input type="checkbox"/>	<input checked="" type="checkbox"/>

Interventi particolari da realizzare	
Recupero della ex Chiesa Morticello – Cablaggio dei cavi lungo la Via Roma – Arredo Urbano – Recupero estetico delle facciate e interventi di consolidamento sulle murature degli edifici su ambo i lati

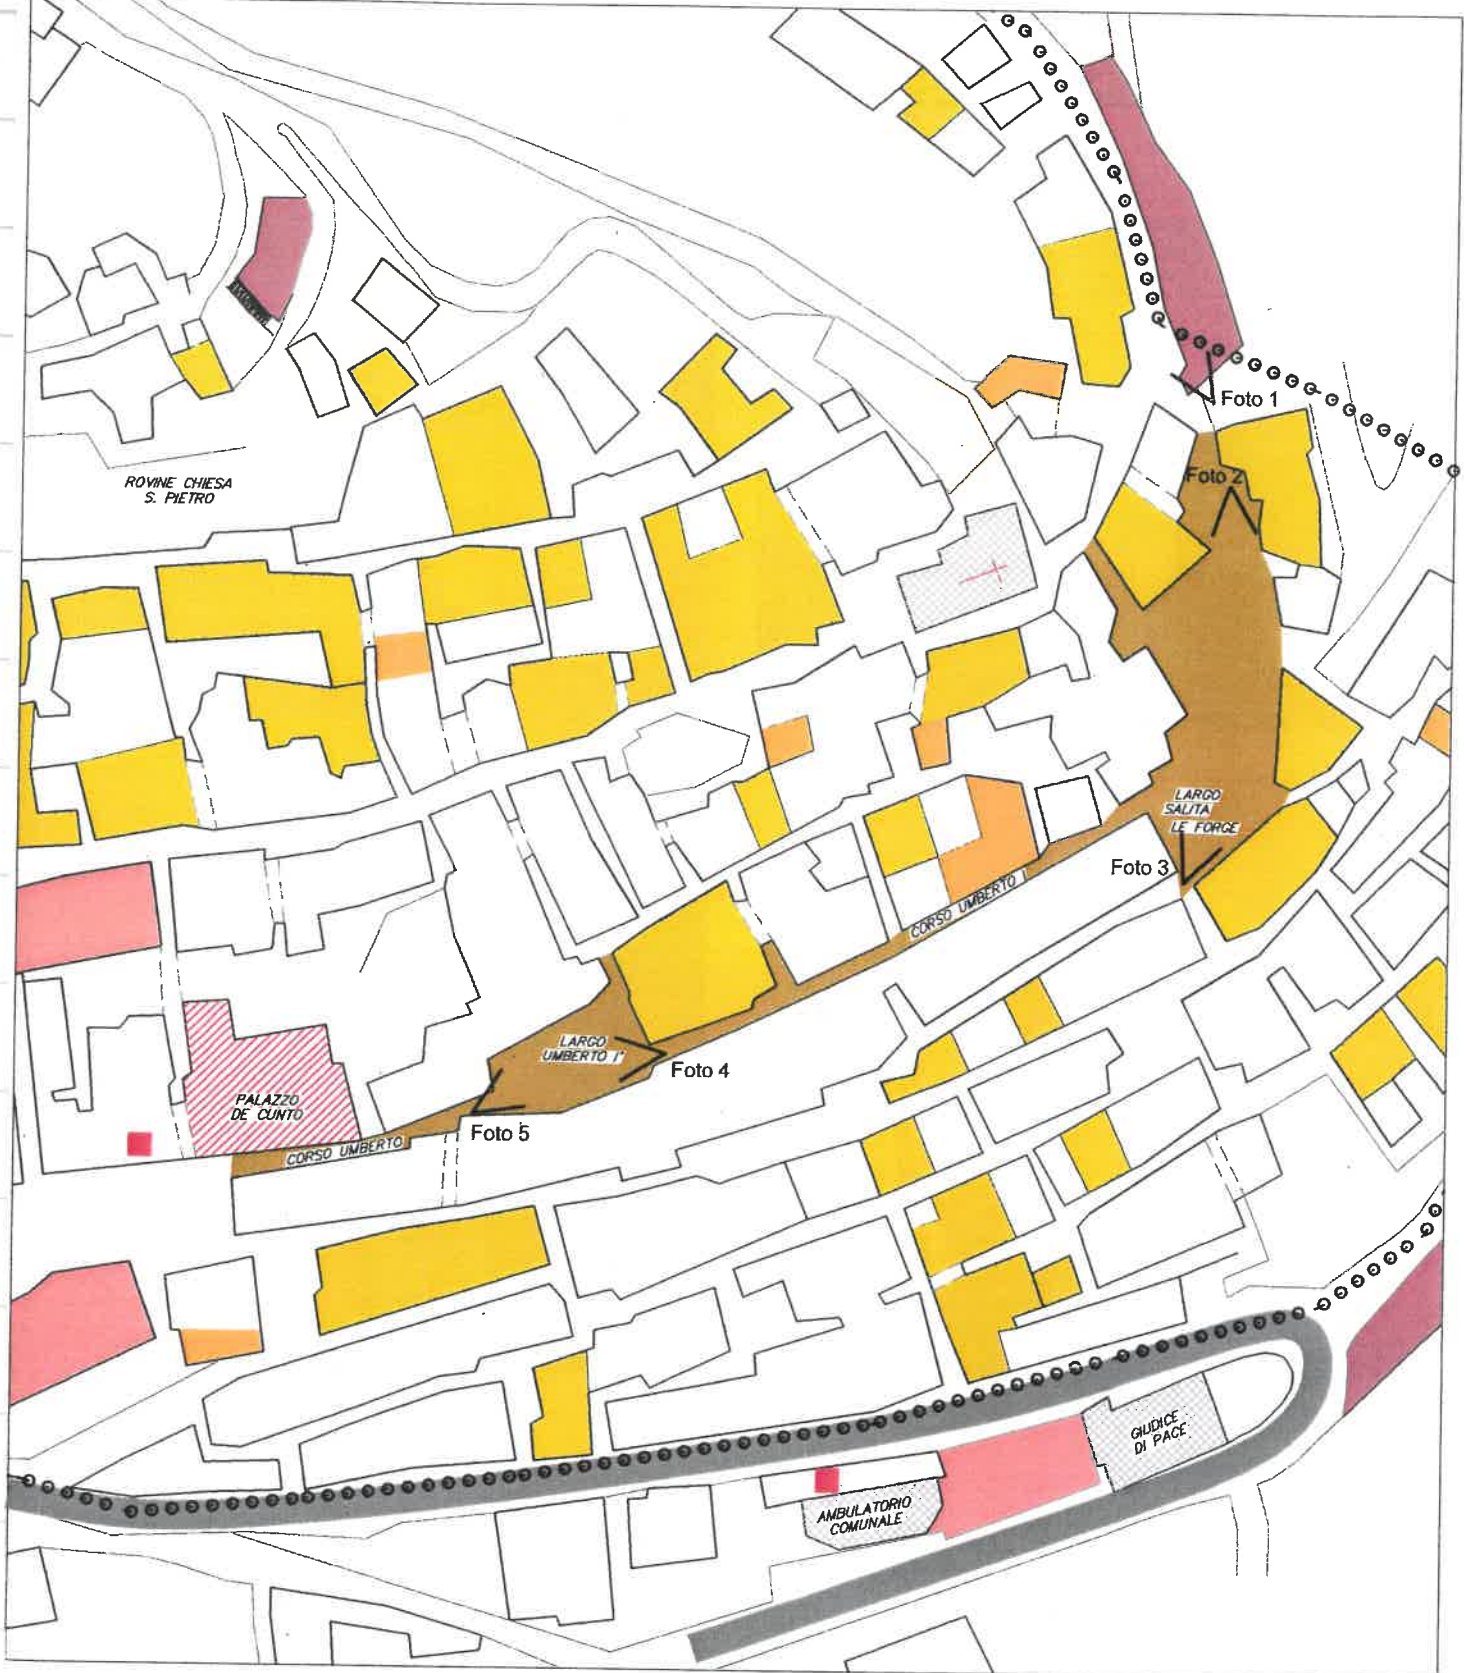
Scheda qualità architettonica -
Corso Umberto I-Largo Le Forge

Strada urbana di penetrazione ad andamento pianeggiante lievemente scoscesa

Sconnessioni degli elementi lapidei (cubetti) – Rappezzi frequenti in corrispondenza di chiusini e allacciamenti privati eseguiti in calcestruzzo

Tutti gli immobili necessitano di interventi di riqualificazione estetica delle facciate con interventi di consolidamento statico su molti edifici.

Descrizione
condizioniElementi in ferro (balconi) – Portali – Spazi arredati a soste riposo – Scorci panoramici
Discrete da recuperare**Organi Illuminanti**Palo con sbraccio Sbraccio a muro A sospensione Lanterna artistica

Quello a sospensione da sostituire perché fatiscente – Pastorali da sostituire - Lanterne artistiche in buono stato

Cablaggio Reti	Linea Interrata	Linea Aerea
Pubblica Illuminazione:	<input type="checkbox"/>	<input checked="" type="checkbox"/>
Linea ENEL:	<input type="checkbox"/>	<input checked="" type="checkbox"/>
Linea Telefonica:	<input type="checkbox"/>	<input checked="" type="checkbox"/>

Interventi particolari da realizzare	
Ripavimentazione – Interramento reti tecnologiche – Riqualificazione estetica delle facciate – Recupero Largo	
Umberto I – Arredo urbano

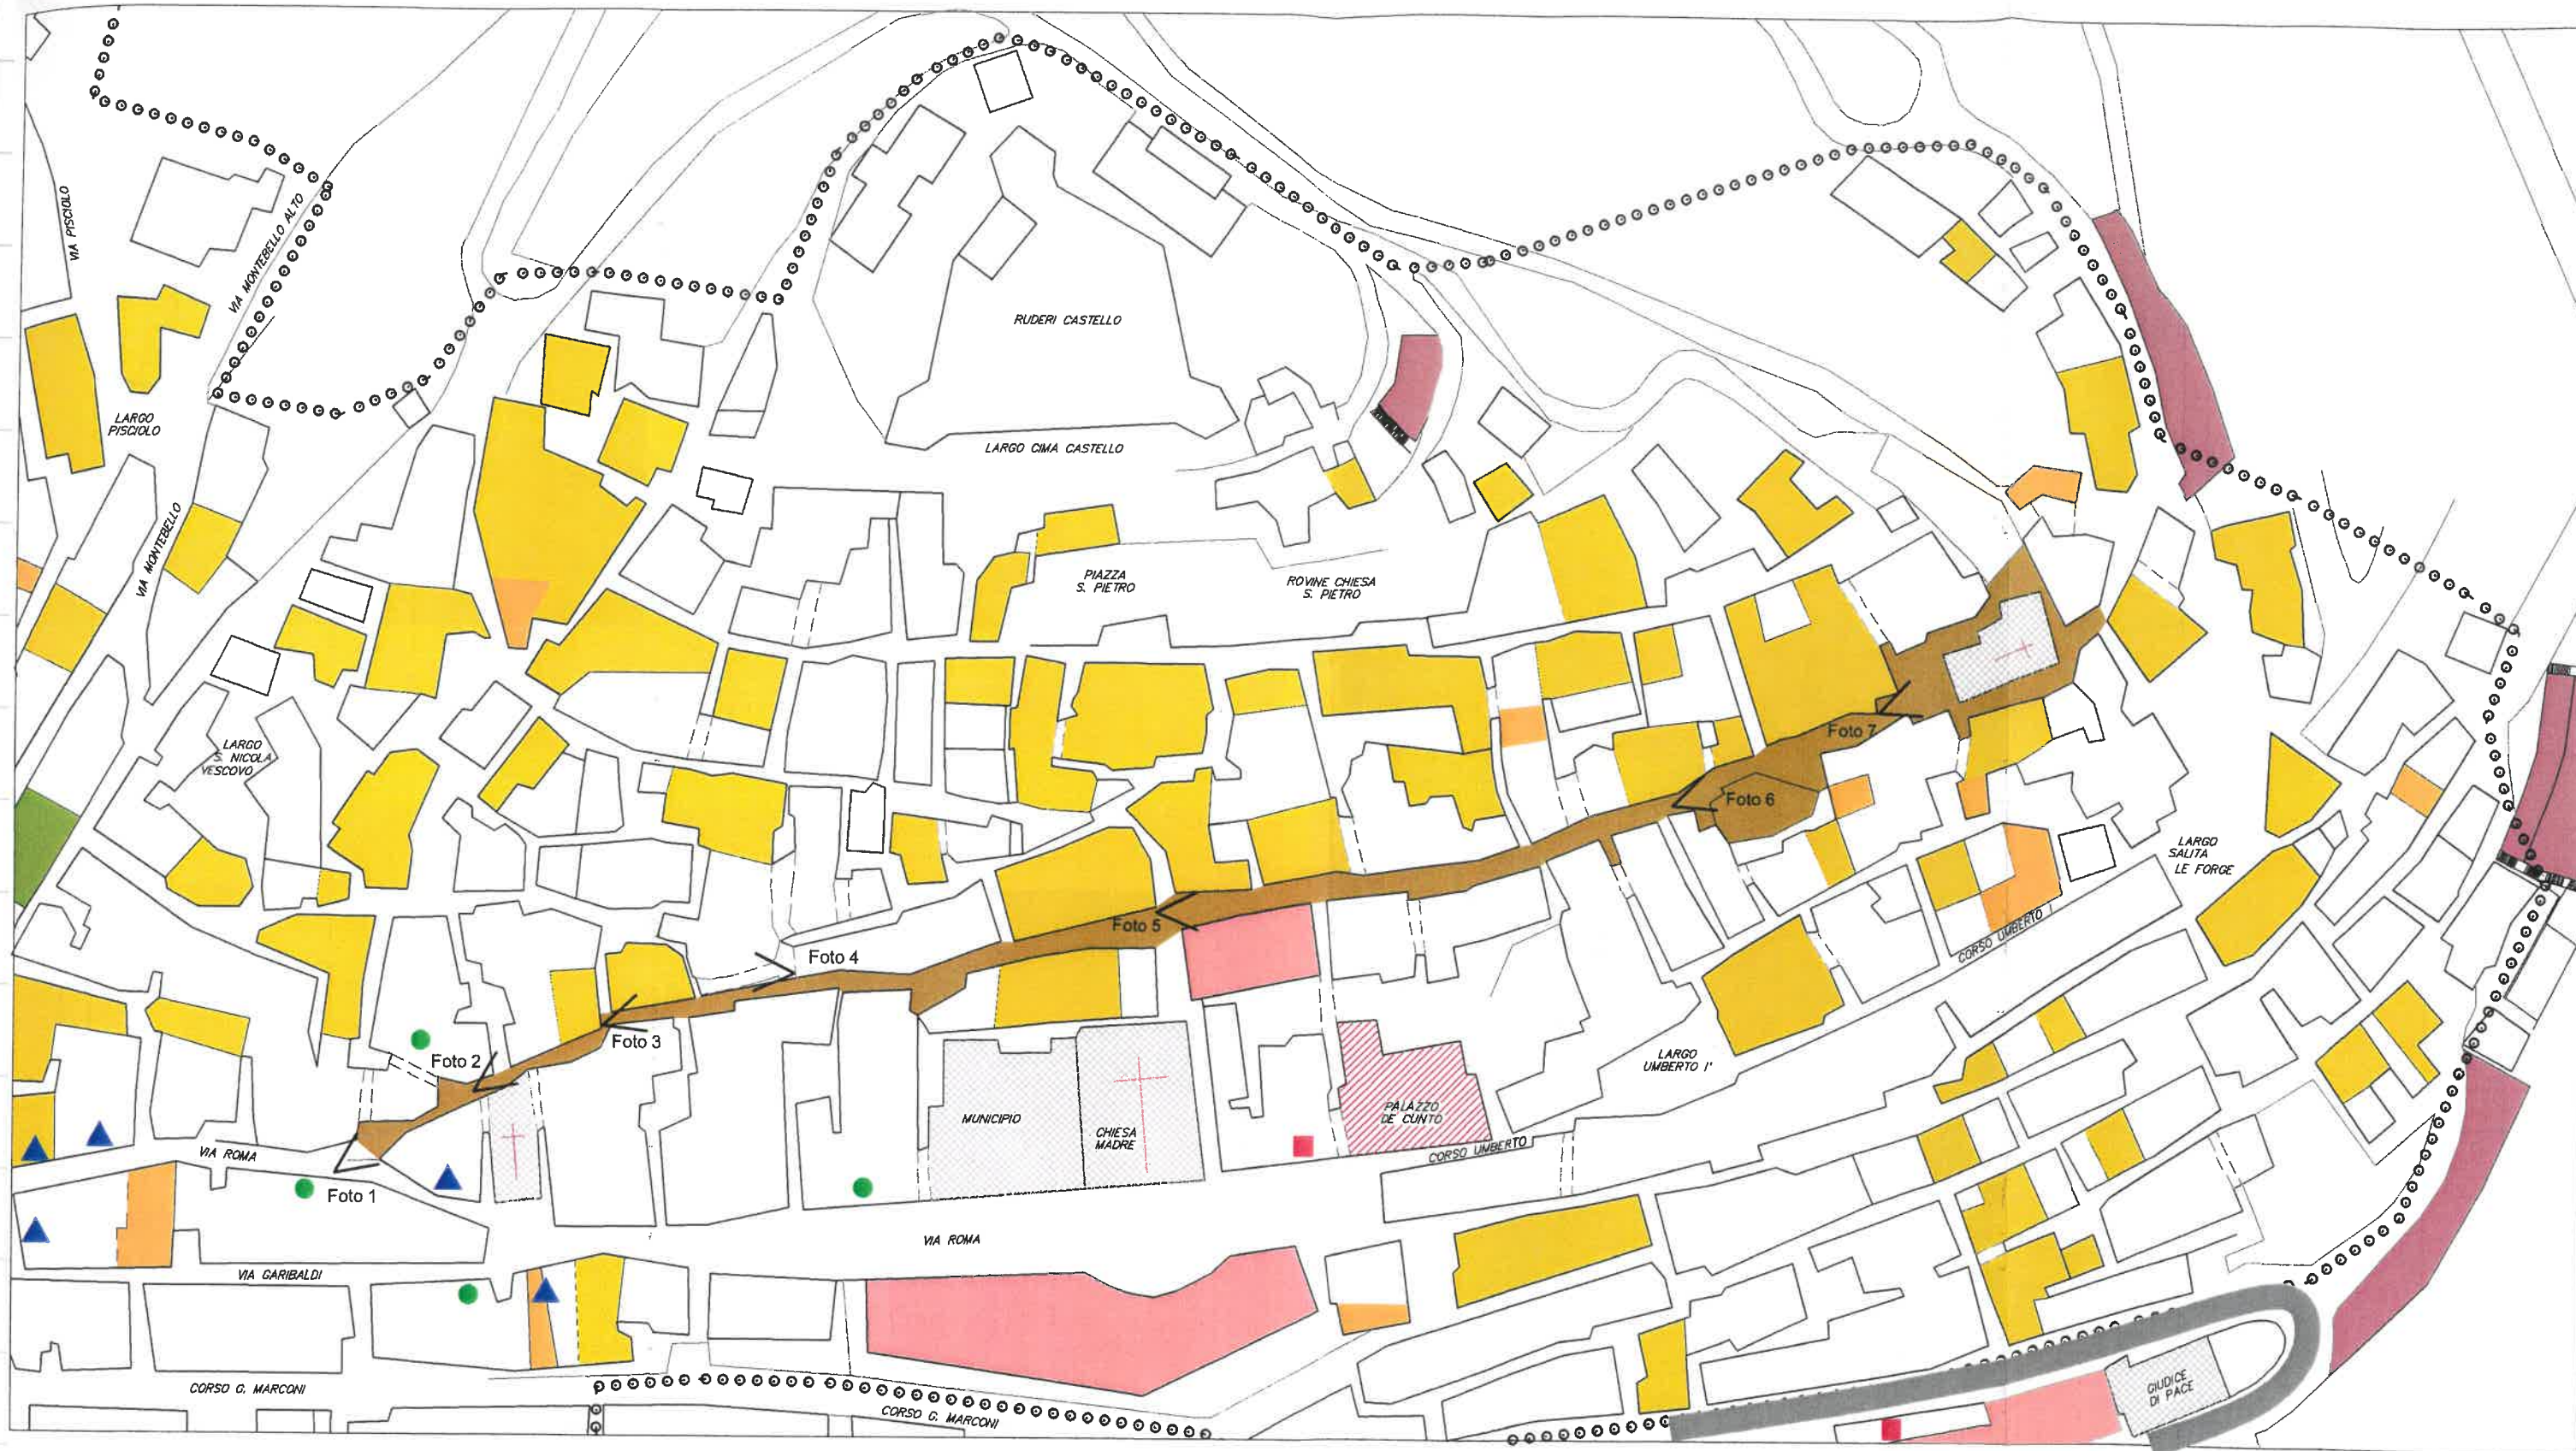
Scheda qualità architettonica - Via Cavour

Percorso pedonale che dalla Via Roma conduce verso la Chiesa di San Benedetto
Metà del percorso circa è a scalinate con alzate in qualche caso superiore a 25 cm. e
quindi disagiata a percorrere. Diventa poi carrabile limitatamente con piccole utilitarie.

La pavimentazione, realizzata circa un decennio addietro, mostra segni di degrado
soprattutto a causa degli innumerevoli interventi legati ad allacci di reti interrato

Alcune facciate di immobili oggetto di ristrutturazione e/o ricostruzione ai sensi della
L.219 necessitano di dipintura. Le altre necessitano di intervento estetico

Il percorso è caratterizzato da interessanti scorci architettonici. La chiesa di San
Benedetto si materializza alla fine del percorso con facciate fine 800 in buone stato.

Gli sbracci a muro, del tipo lineari, mal si inseriscono nel contesto circostante

Cablaggio Reti	Linea Interrata	Linea Aerea
Pubblica Illuminazione:	<input type="checkbox"/>	<input checked="" type="checkbox"/>
Linea ENEL:	<input type="checkbox"/>	<input checked="" type="checkbox"/>
Linea Telefonica:	<input type="checkbox"/>	<input checked="" type="checkbox"/>

Interventi particolari da realizzare	
Recupero della scalinata con rimodellazione dell'altimetria – Cablaggio dei cavi – Arredo Urbano – Recupero estetico delle facciate e interventi di consolidamento sulle murature degli edifici su ambo i lati

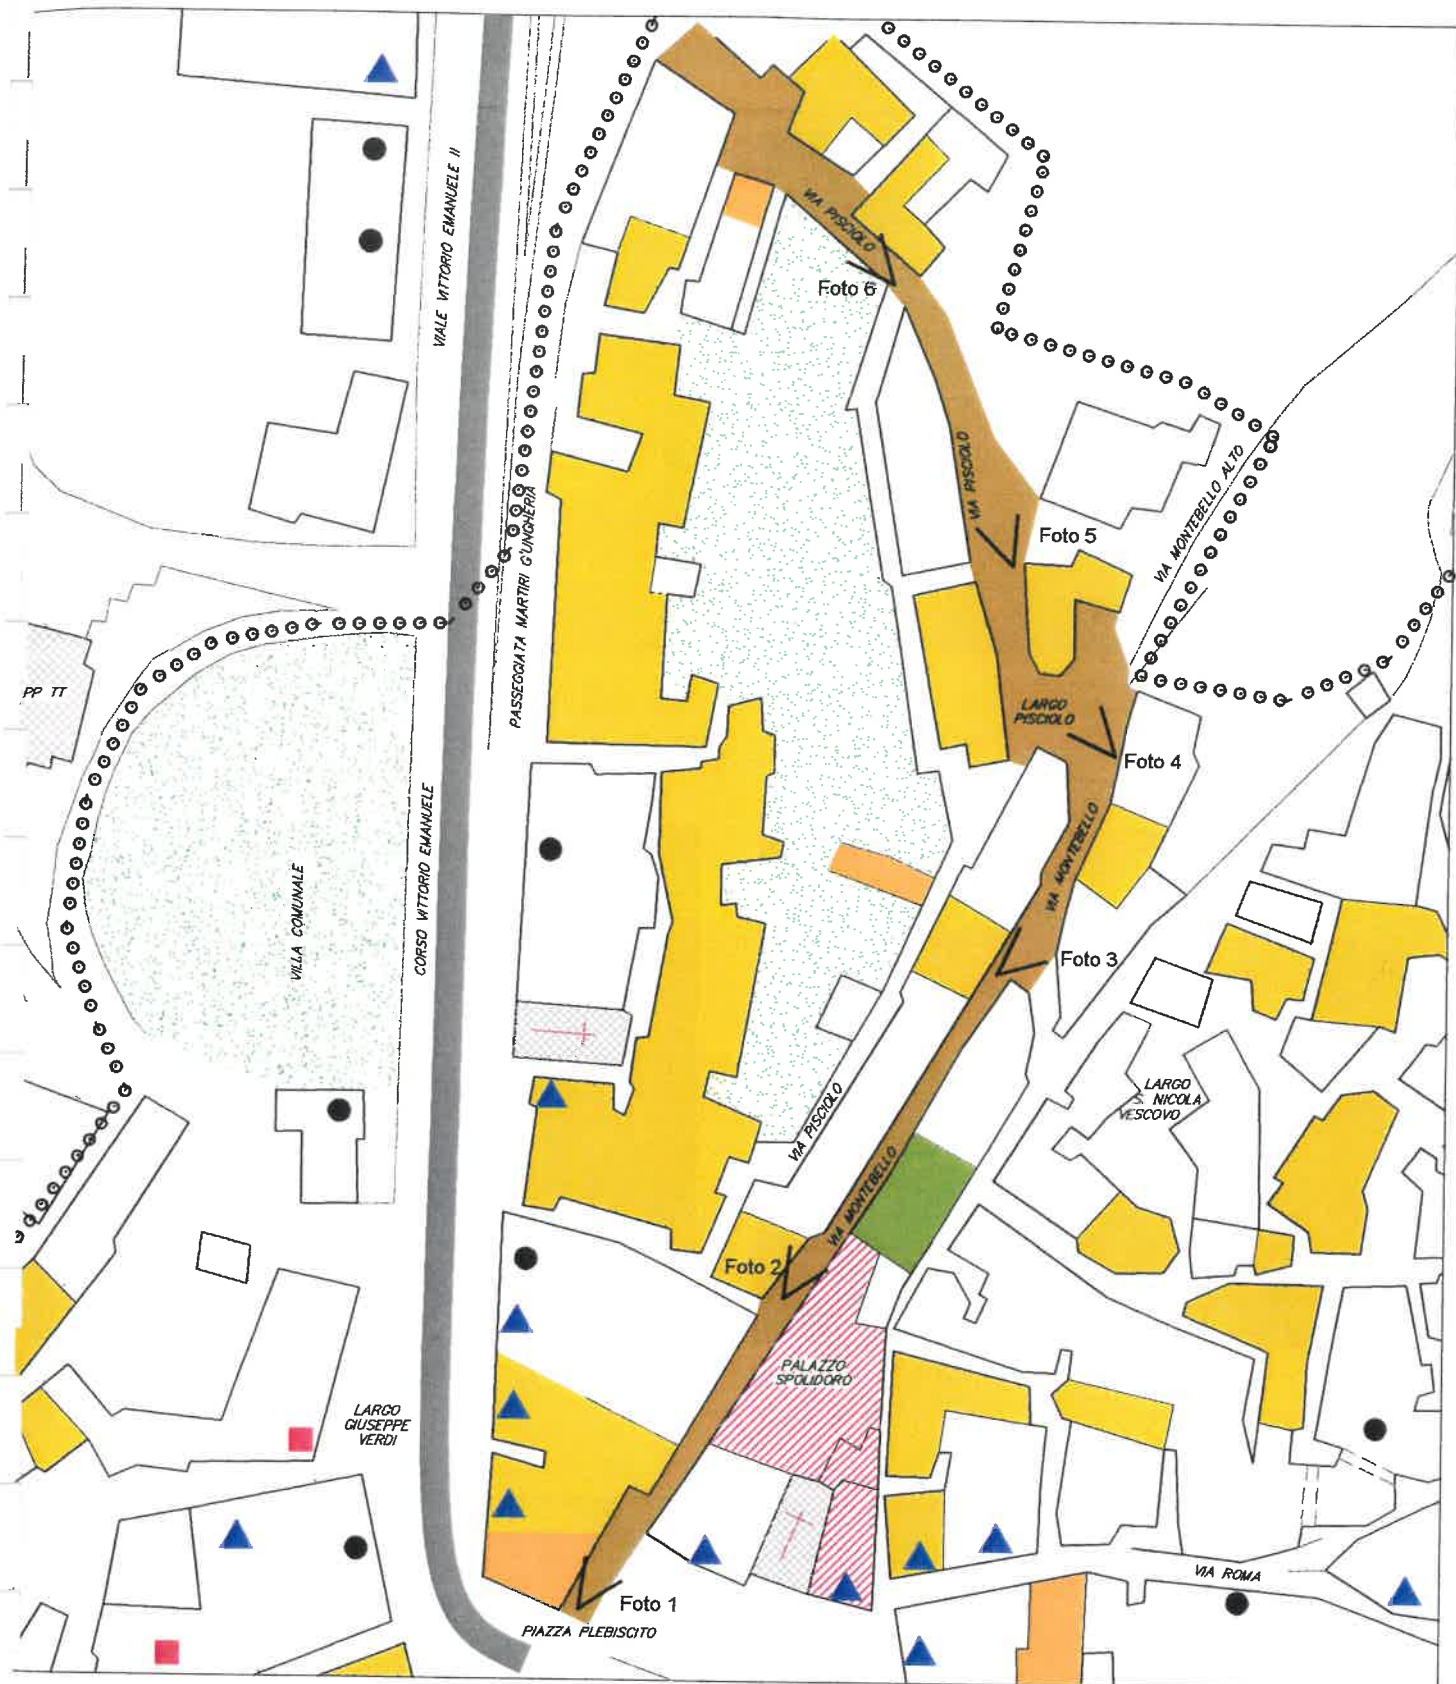
Scheda qualità architettonica - Via Montebello

Percorso carrabile che dalla Piazza Plebiscito conduce al Pisciole. A metà circa del percorso, alla fine della salita, v'è uno slargo, che per le sue potenzialità, può diventare Piazzetta di quartiere

Il continuo traffico su questa arteria ha contribuito alla sconnessione della pavimentazione. Gli avvallamenti e rigonfiamenti frequenti creano disagio alla percorribilità

Tranne che per i primi edifici a partire dalla Piazza Plebiscito, va prevista la riqualificazione estetica delle facciate su ambo i lati del percorso

Cablaggio Reti	Linea Interrata	Linea Aerea
Pubblica Illuminazione:	<input type="checkbox"/>	<input checked="" type="checkbox"/>
Linea ENEL:	<input type="checkbox"/>	<input checked="" type="checkbox"/>
Linea Telefonica:	<input type="checkbox"/>	<input checked="" type="checkbox"/>

Interventi particolari da realizzare	
Recupero della pavimentazione – Cablaggio dei cavi – Arredo Urbano – Recupero estetico delle facciate su ambo i lati

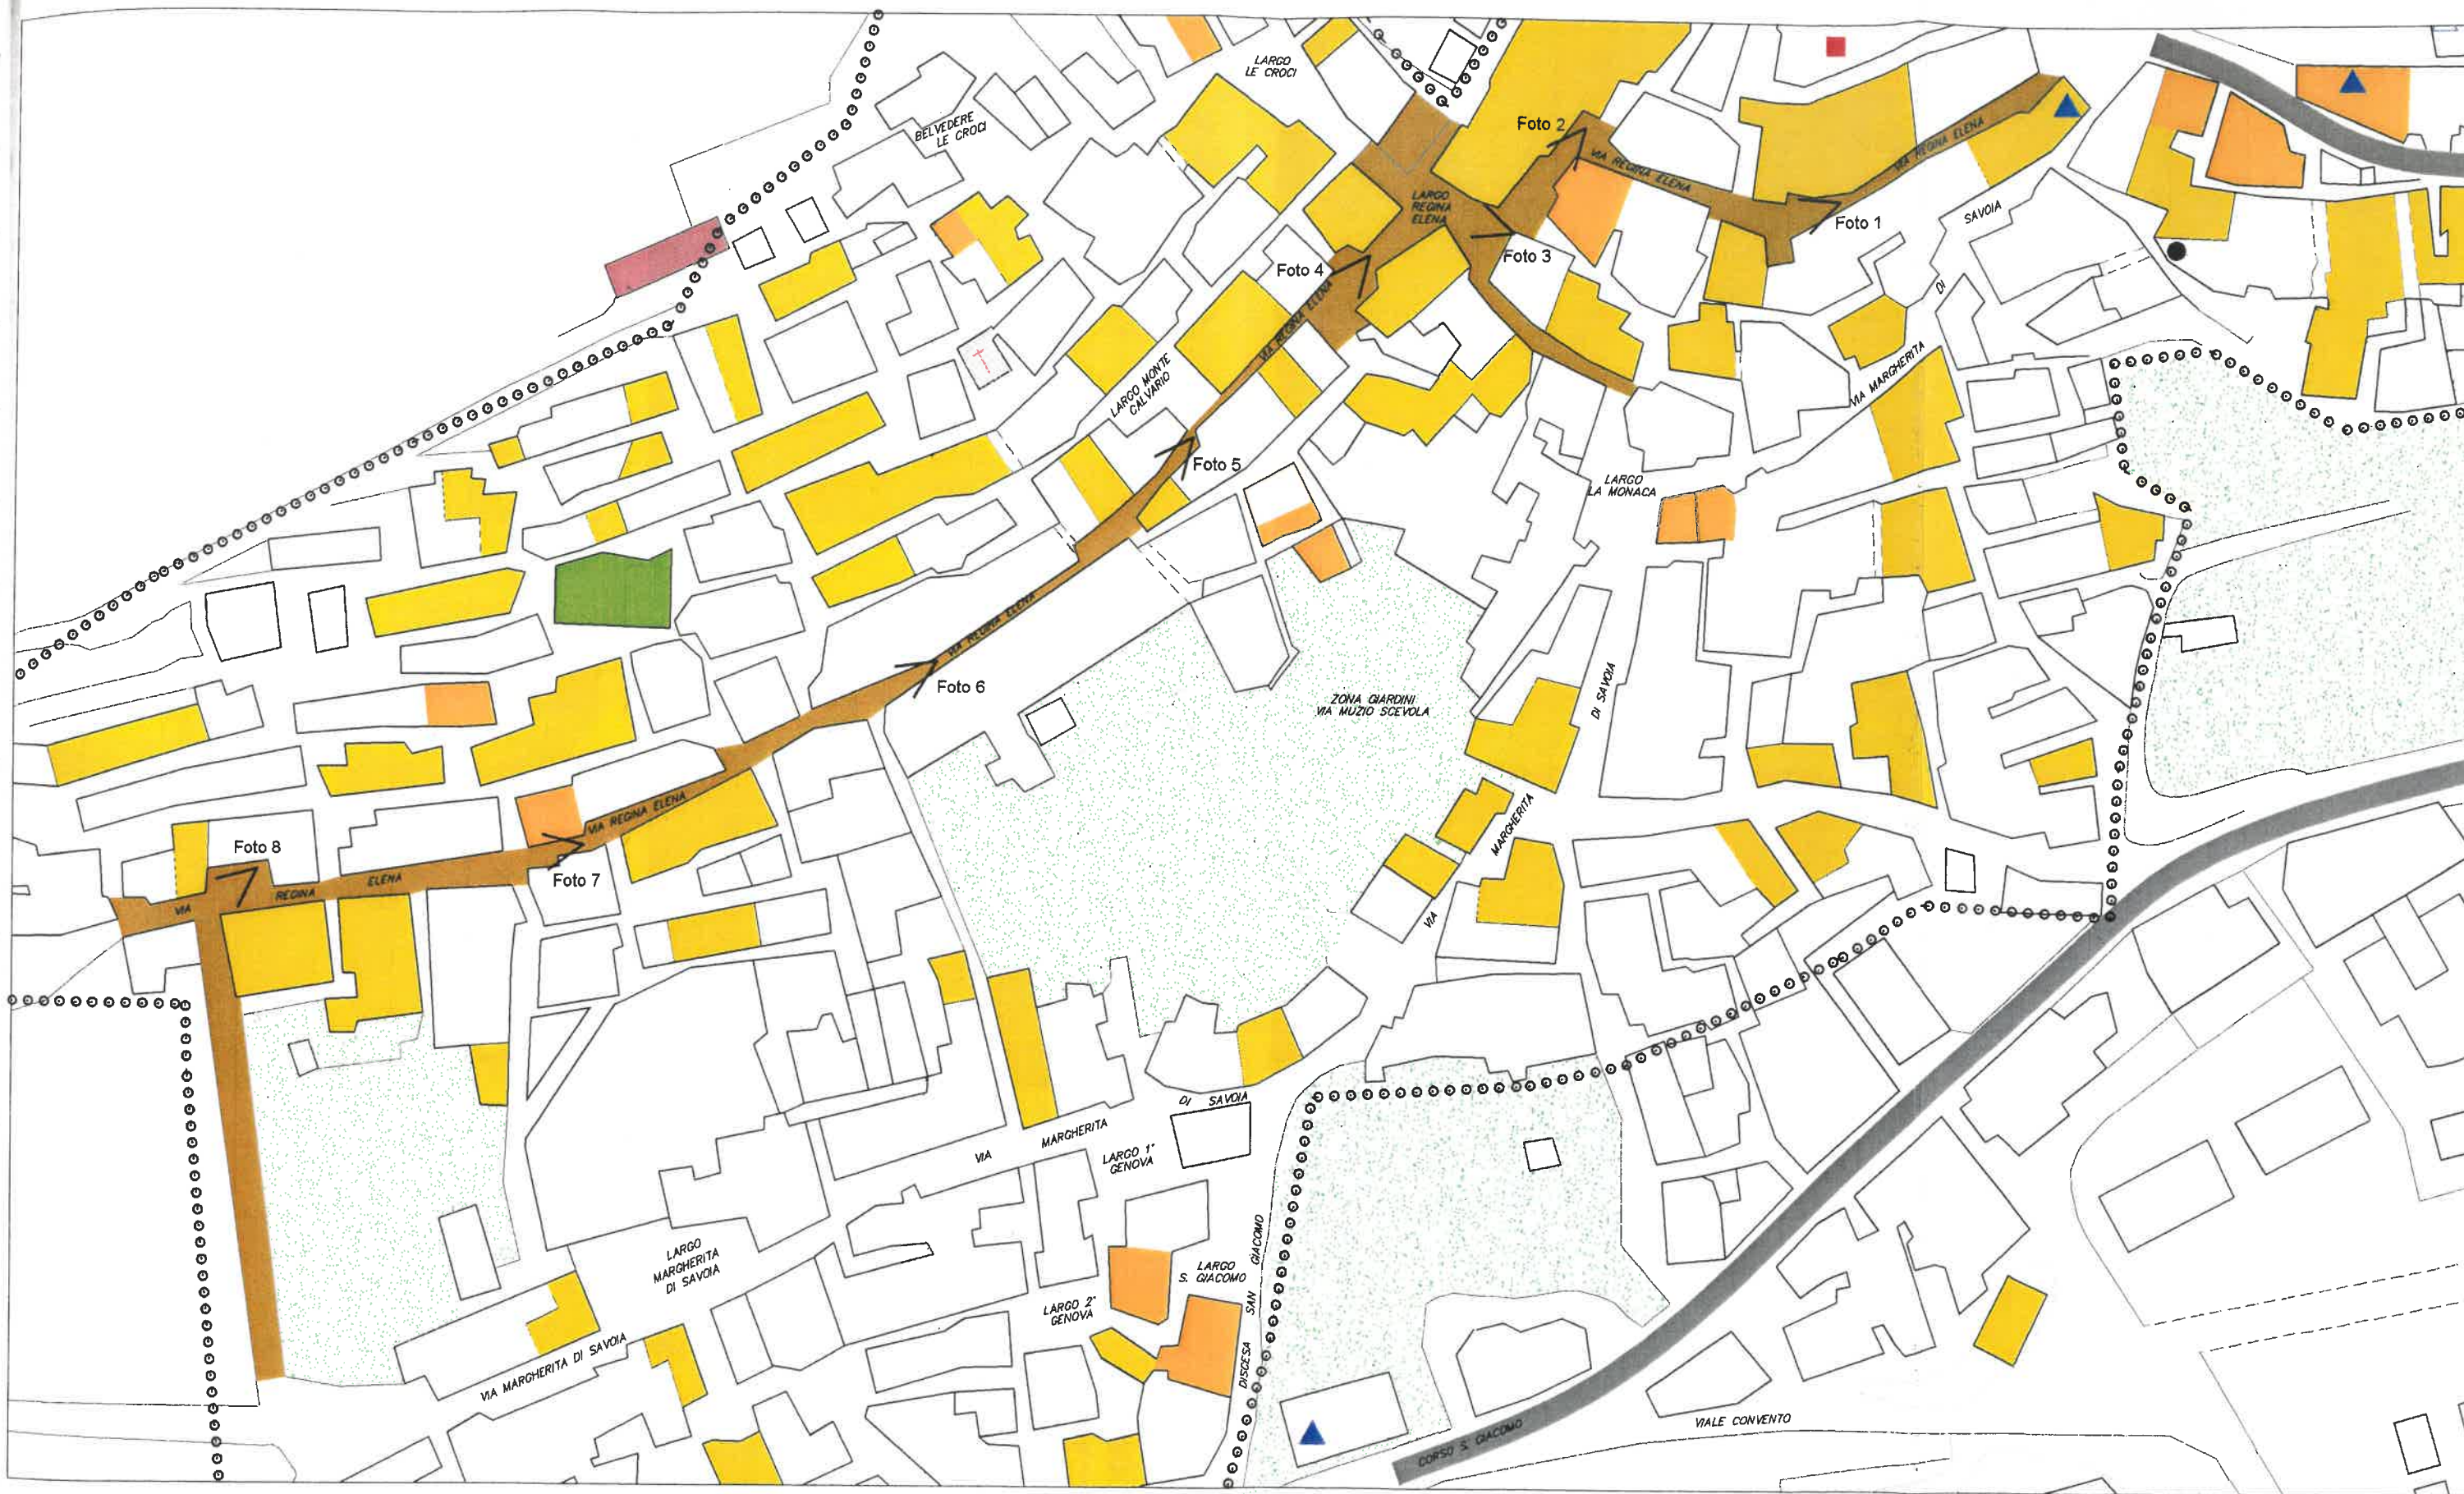
Scheda qualità architettonica - Via Regina Elena

Descrizione percorso Percorso carrabile che dalla Piazza Plebiscito conduce, sempre in discesa, al Cimitero.

Descrizione condizioni Le sconnessioni lungo il percorso sono frequenti.

Descrizione condizioni Da prevedere la riqualificazione estetica delle facciate su ambo i lati del percorso.

Descrizione condizioni Alcuni portali di pregevole fattura vanno restaurati.

Descrizione condizioni Del tipo "Pastorali", obsoleti ed in alcuni casi, insufficienti per garantire una buona illuminazione della strada

Cablaggio Reti	Linea Interrata	Linea Aerea
Pubblica Illuminazione:	<input type="checkbox"/>	<input checked="" type="checkbox"/>
Linea ENEL:	<input type="checkbox"/>	<input checked="" type="checkbox"/>
Linea Telefonica:	<input type="checkbox"/>	<input checked="" type="checkbox"/>

Interventi particolari da realizzare	
Recupero della pavimentazione – Cablaggio dei cavi – Arredo Urbano – Recupero estetico delle facciate su	
ambo i lati – Infittimento organi illuminanti

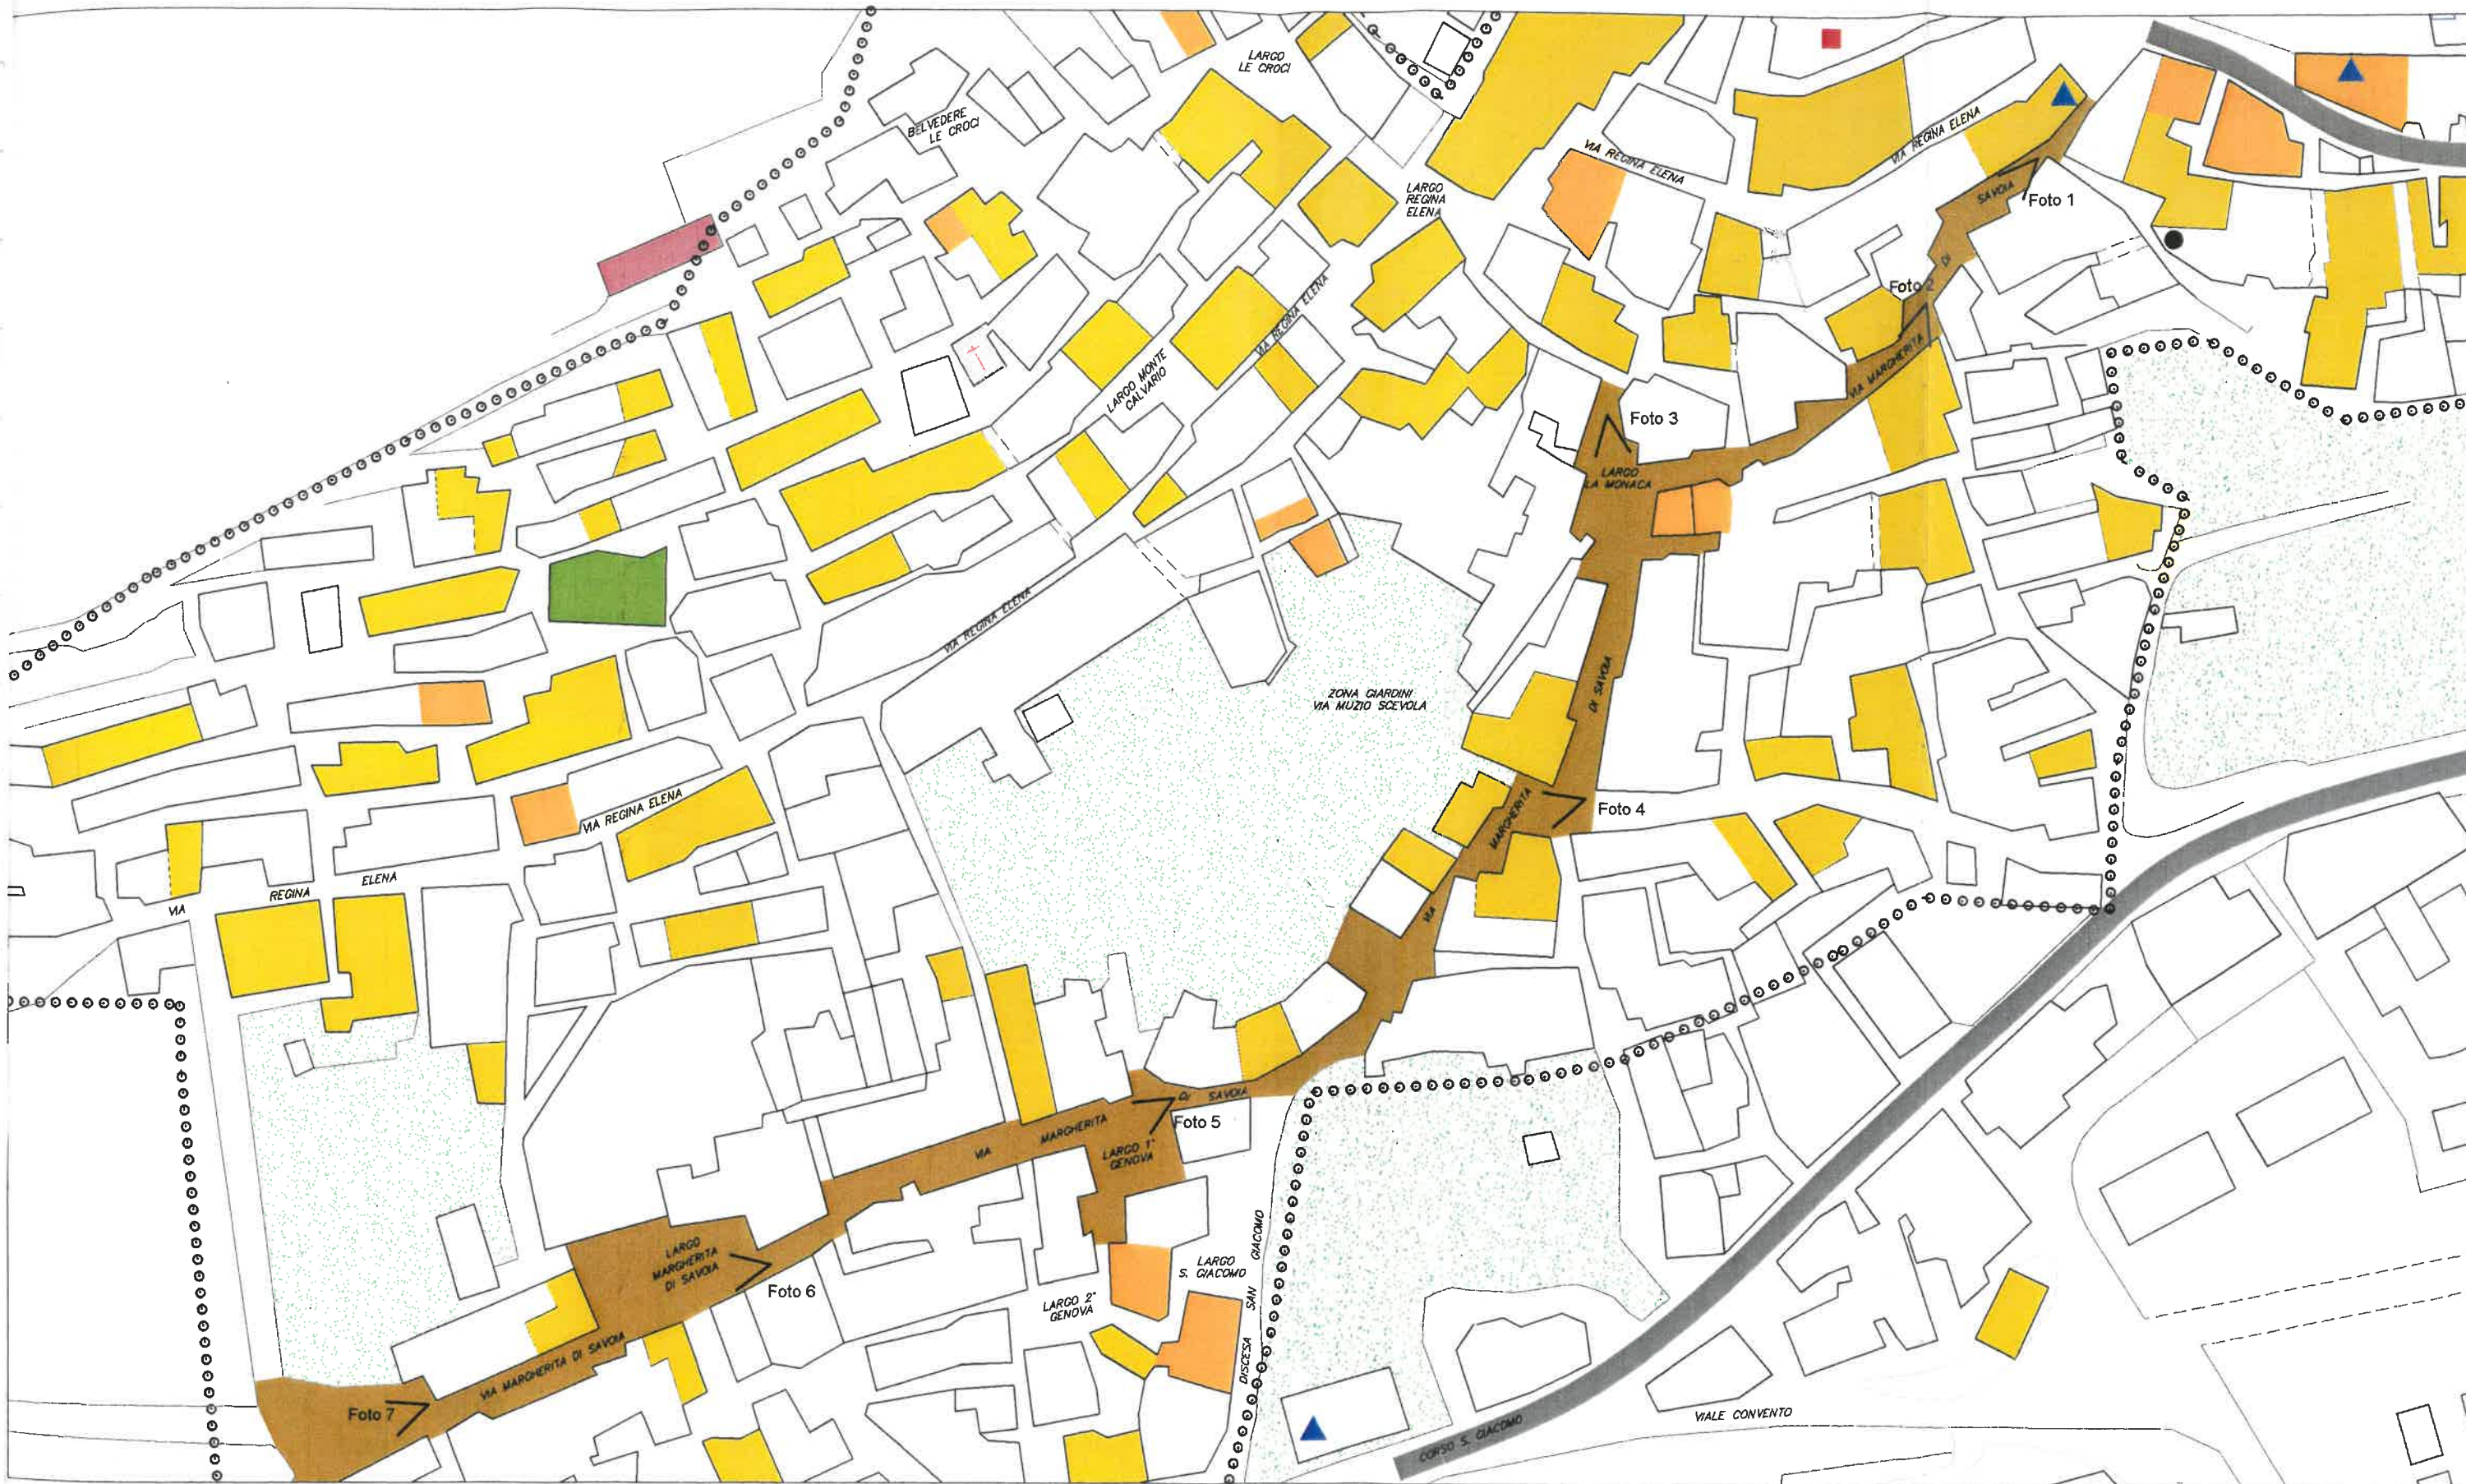
Scheda qualità architettonica - Via Margherita di Savoia

Descrizione percorso Arteria longitudinale principale del Centro Storico, carrabile che collega la Piazza Plebiscito con il Cimitero

Pavimentazione	Selciato <input checked="" type="checkbox"/>	Pietra <input type="checkbox"/>	Asfalto <input type="checkbox"/>
	Cemento <input type="checkbox"/>	Porfido <input type="checkbox"/>	Altro: _____
Descrizione condizioni	<u>Versa in pessime condizioni con frequenti sconessioni del basolato ed in alcuni punti i rattoppi sono in semplice getto di calcestruzzo</u>

Riqualificazione estetica facciate	entrambi i lati <input checked="" type="checkbox"/>	lato Dx <input type="checkbox"/>	lato Sx <input type="checkbox"/>
Descrizione condizioni	<u>Alcune facciate di edifici recuperati con interventi Legge 219 necessitano di colorazione I restanti prospetti necessitano di interventi sostanziali di recupero estetico e talvolta statico</u>

Emergenze	architettoniche <input checked="" type="checkbox"/>	ambientali <input checked="" type="checkbox"/>	di culto <input type="checkbox"/>
	turistiche <input checked="" type="checkbox"/>		
Descrizione condizioni	Denominazione : <u>Portali – Cornicioni – Scorci panoramici</u>		
	<u>Singoli elementi di valenza architettonica mal conservati ma da recuperare - Riqualificazione degli slarghi con potenziale possibilità di piazzette arredate di quartiere</u>

Organi Illuminanti	Palo con sbraccio <input checked="" type="checkbox"/>	Sbraccio a muro <input type="checkbox"/>	A sospensione <input checked="" type="checkbox"/>
	Lanterna artistica <input type="checkbox"/>	Altro.....	
Descrizione condizioni	<u>Carente – Insufficiente - Inadeguate</u>

Cablaggio Reti	Linea Interrata	Linea Aerea
Pubblica Illuminazione:	<input type="checkbox"/>	<input checked="" type="checkbox"/>
Linea ENEL:	<input type="checkbox"/>	<input checked="" type="checkbox"/>
Linea Telefonica:	<input type="checkbox"/>	<input checked="" type="checkbox"/>

Interventi particolari da realizzare	
Ripavimentazione – Interramento reti tecnologiche – Riqualificazione estetica delle facciate – Recupero slarghi	
con ricavo posti parcheggio e arredo urbano lungo tutto il percorso.
