COMUNE di VIGGIANO (Potenza)

PROGRAMMA OPERATIVO
VAL D'AGRI-MELANDRO-SAURO-CAMASTRA L.R. 40/95
A.1 - Riqualificazione dei Centri Urbani

Piano Operativo "Rivitalizzare i Centri Storici" Piano Operativo "Casa Sicura"

SCHEDE DELLE QUALITA' ARCHITETTONICHE

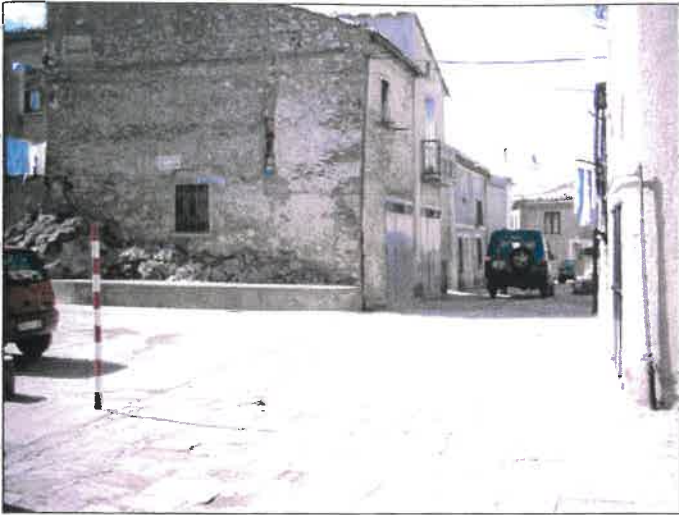
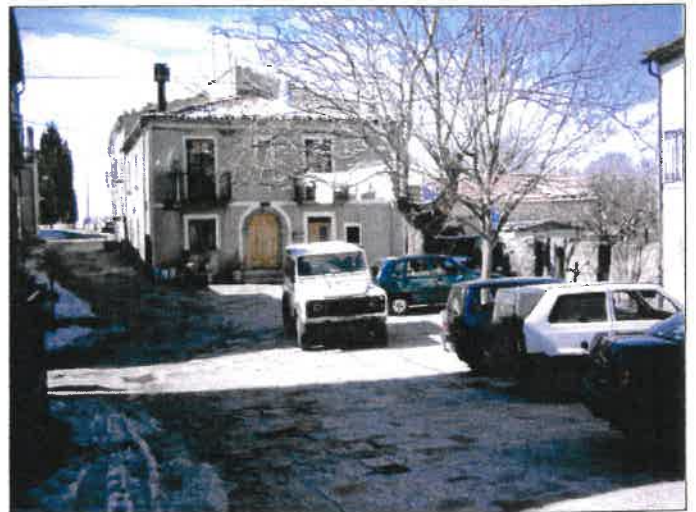
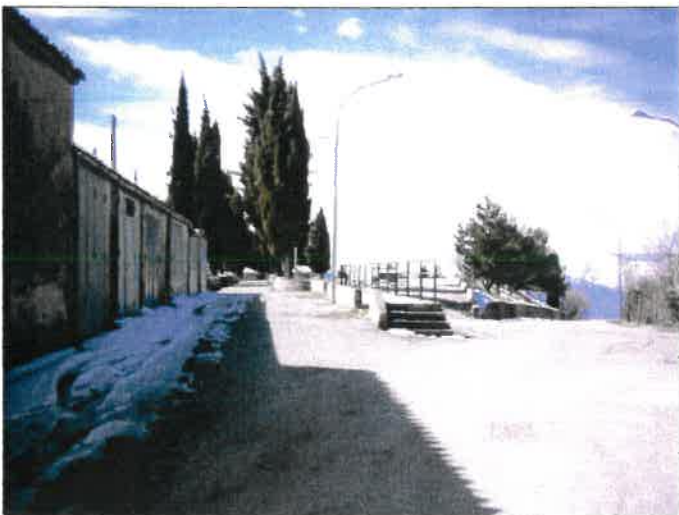
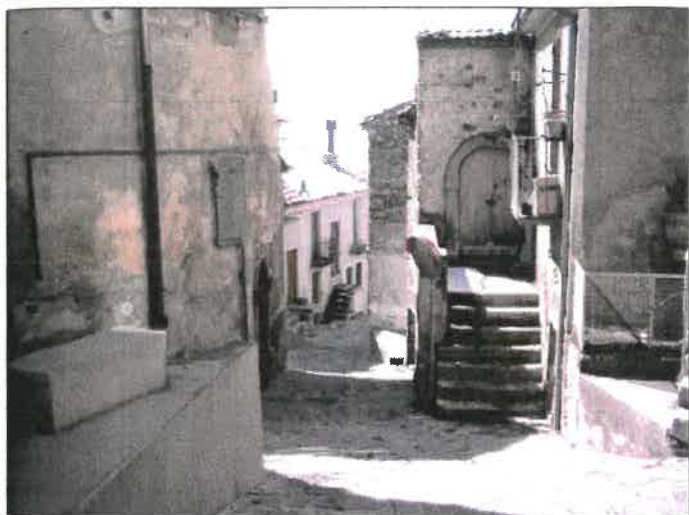
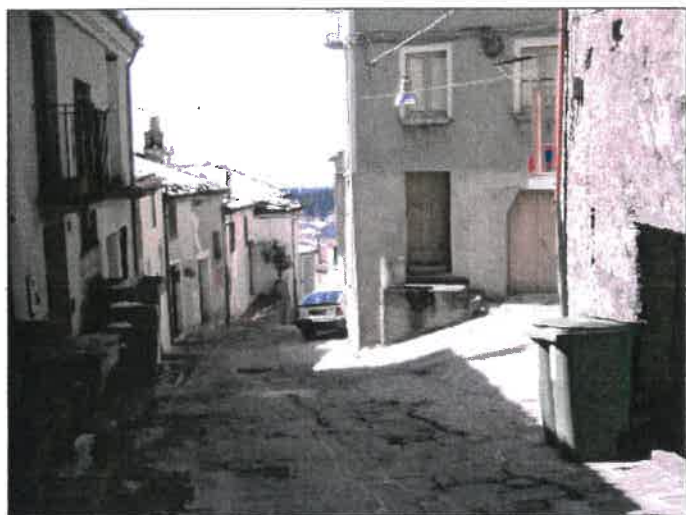
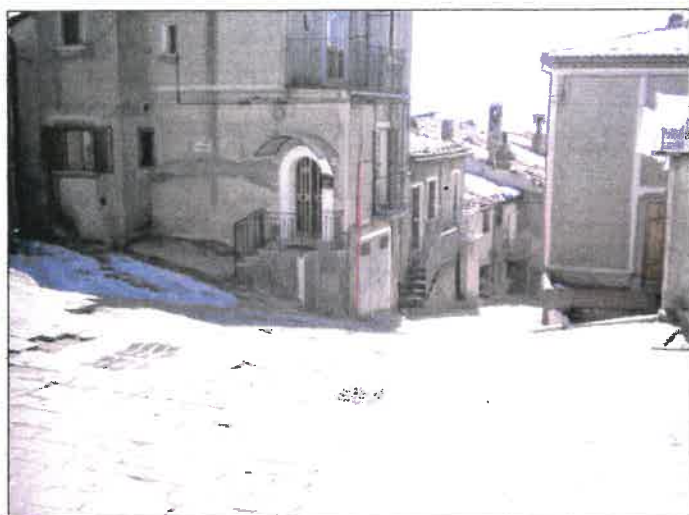
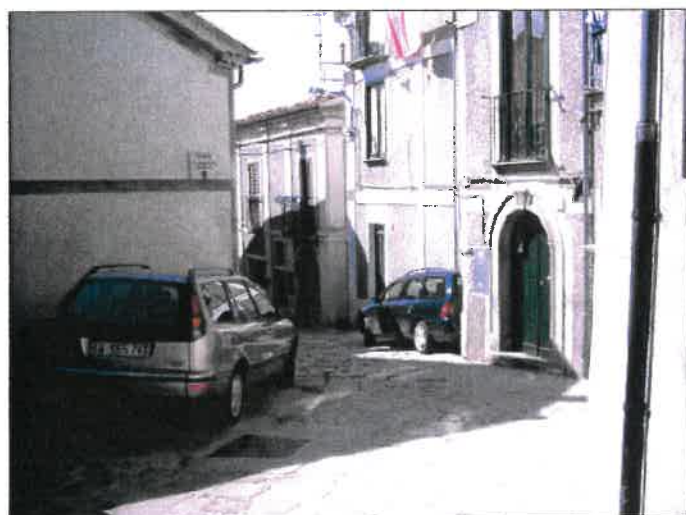
Foto via Margherita di Savoia

Pavimentazione	Selciato <input checked="" type="checkbox"/>	Pietra <input type="checkbox"/>	Asfalto <input type="checkbox"/>
	Cemento <input type="checkbox"/>	Porfido <input type="checkbox"/>	Altro: _____
Descrizione condizioni	<u>Versa in pessime condizioni con frequenti sconessioni del basolato ed in alcuni punti i rattoppi sono in semplice getto di calcestruzzo</u>

Riqualificazione estetica facciate	entrambi i lati <input checked="" type="checkbox"/>	lato Dx <input type="checkbox"/>	lato Sx <input type="checkbox"/>
Descrizione condizioni	<u>Alcune facciate di edifici recuperati con interventi Legge 219 necessitano di colorazione I restanti prospetti necessitano di interventi sostanziali di recupero estetico e talvolta statico</u>

Organi Illuminanti	Palo con sbraccio <input checked="" type="checkbox"/>	Sbraccio a muro <input type="checkbox"/>	A sospensione <input checked="" type="checkbox"/>
	Lanterna artistica <input type="checkbox"/>	Altro.....	
Descrizione condizioni	<u>Carente – Insufficiente - Inadeguate</u>

Interventi particolari da realizzare	
Ripavimentazione – Interramento reti tecnologiche – Riqualificazione estetica delle facciate – Recupero slarghi	
con ricavo posti parcheggio e arredo urbano lungo tutto il percorso.
