COMUNE di VIGGIANO (Potenza)

PROGRAMMA OPERATIVO
VAL D'AGRI-MELANDRO-SAURO-CAMASTRA L.R. 40/95
A.1 - Riqualificazione dei Centri Urbani

Piano Operativo "Rivitalizzare i Centri Storici" Piano Operativo "Casa Sicura"

Schede della qualità architettonica

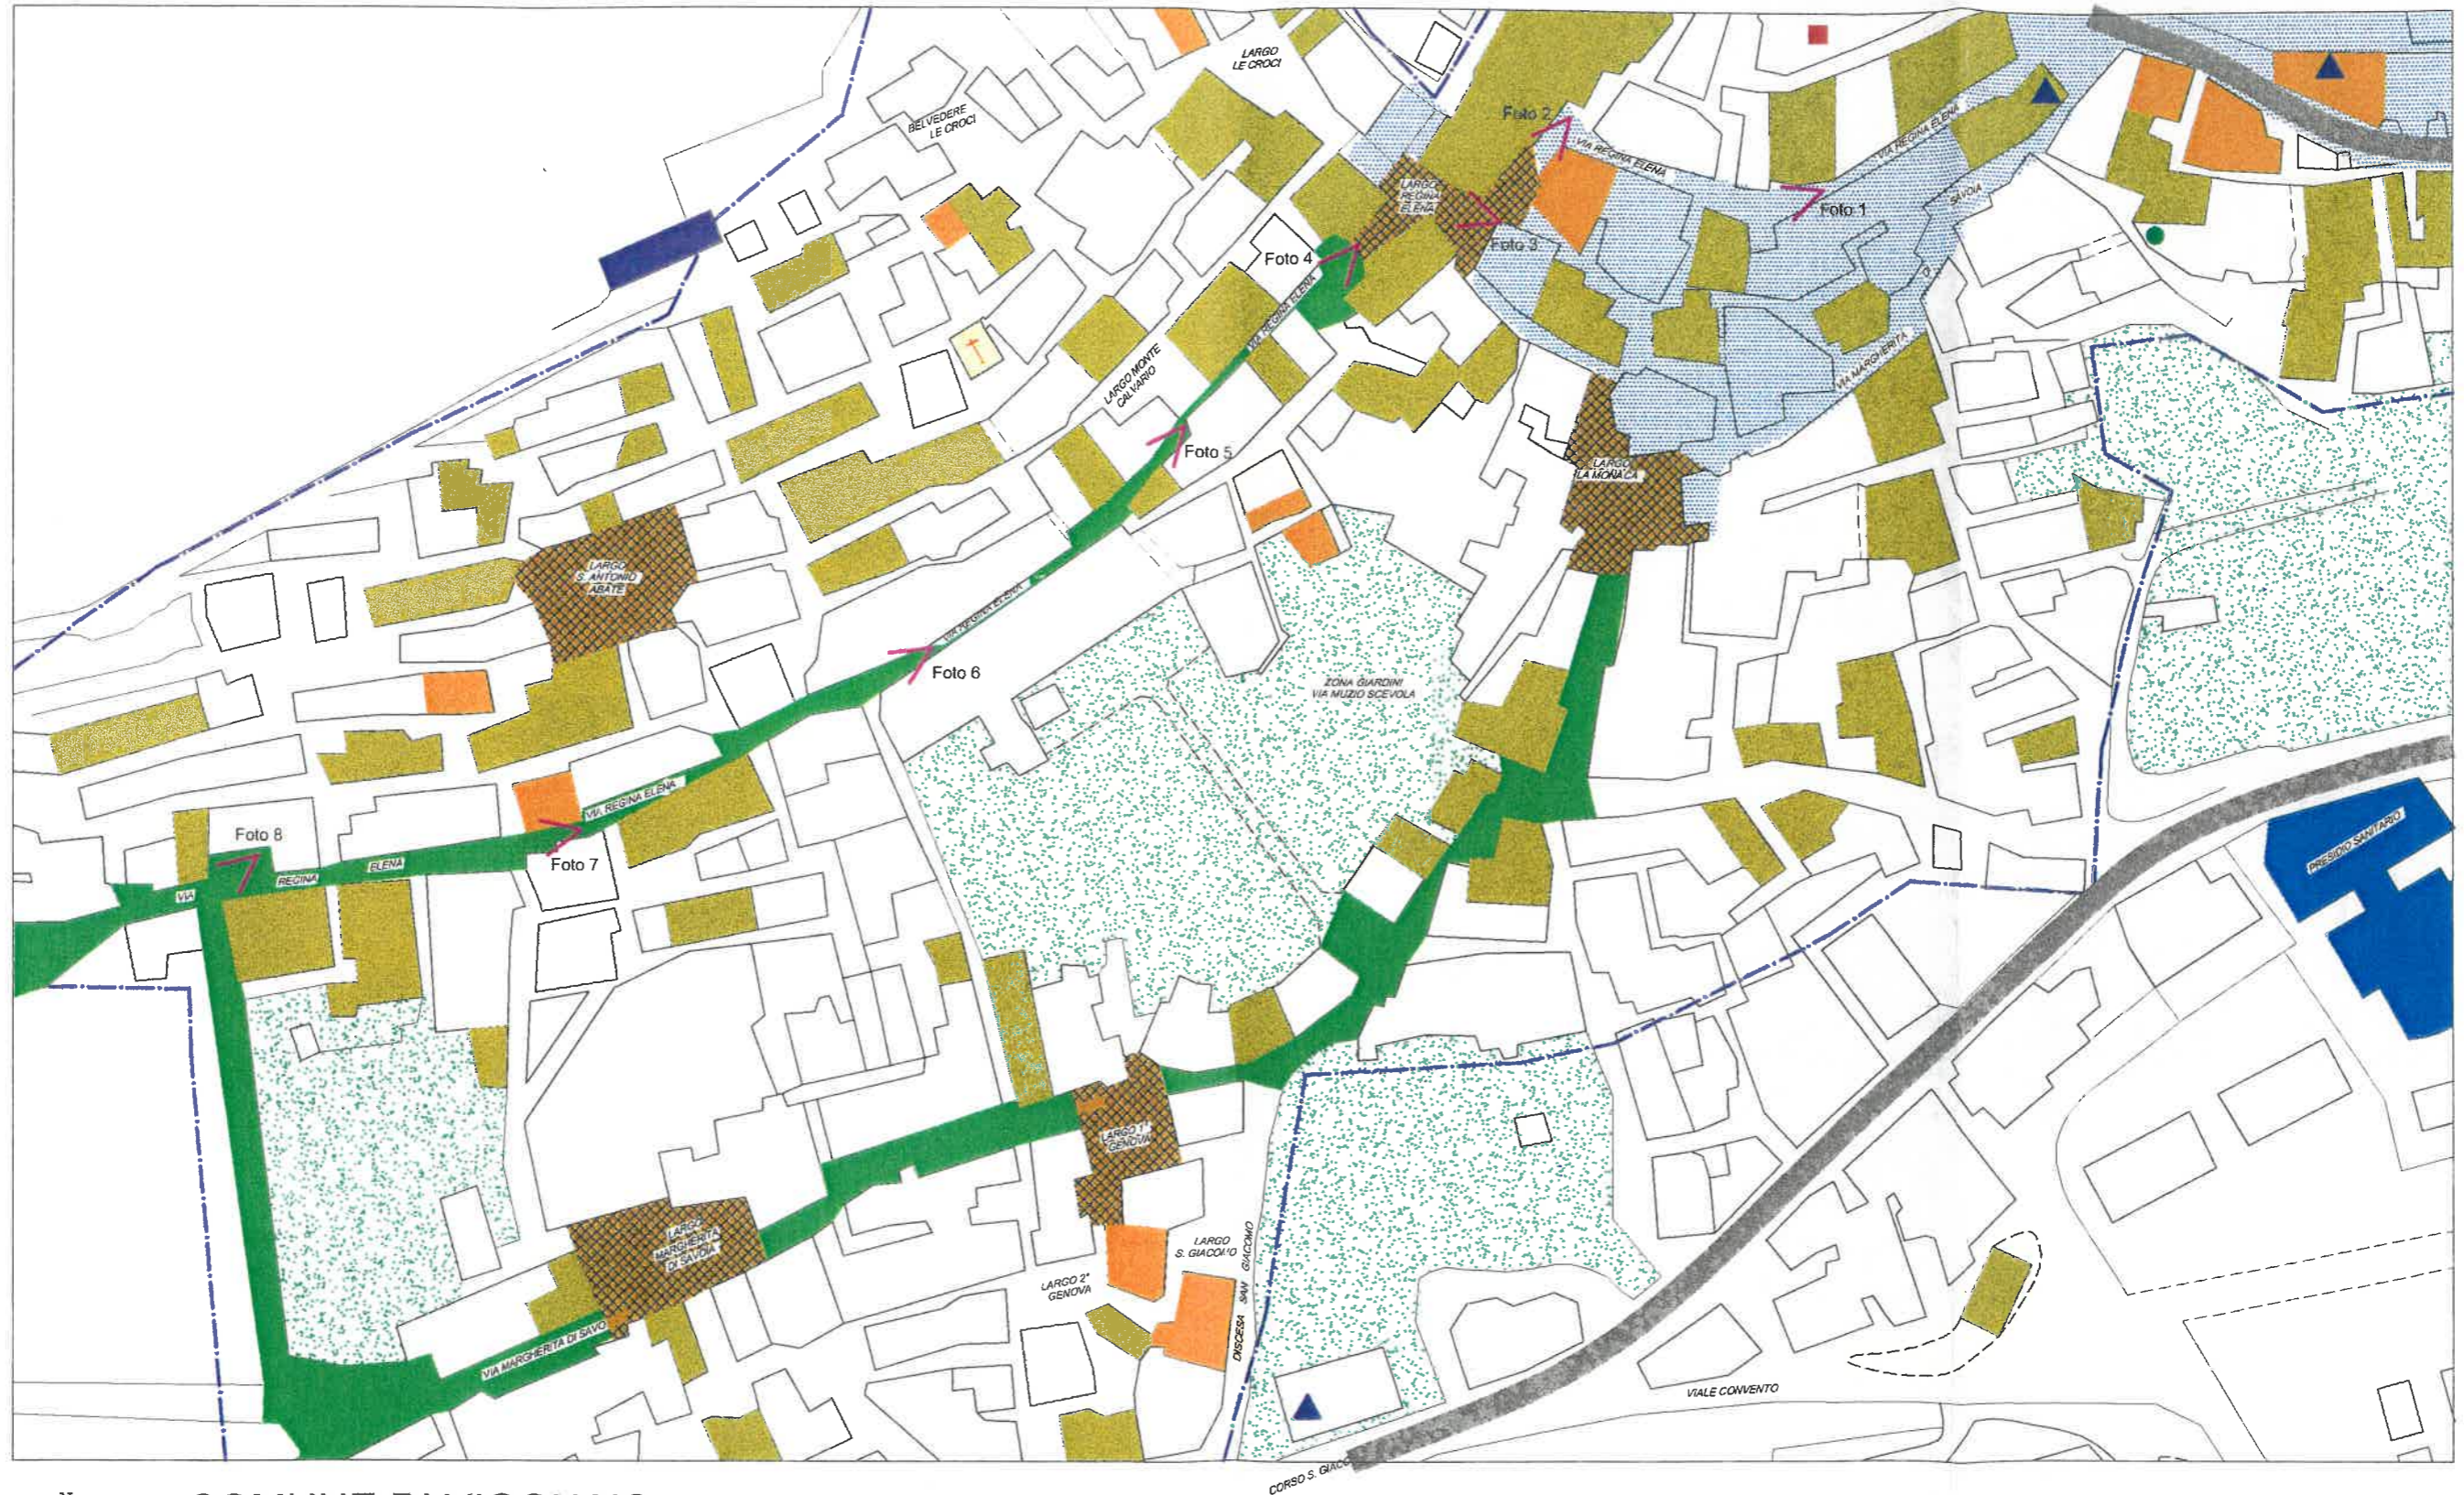
Via Regina Elena

Pavimentazione	Selciato <input type="checkbox"/>	Pietra <input type="checkbox"/>	Asfalto <input type="checkbox"/>
	Cemento <input type="checkbox"/>	Porfido <input checked="" type="checkbox"/>	Altro: _____
Descrizione condizioni	<u>Le sconessioni lungo il percorso sono frequenti.</u>

Arredo Urbano	inesistente <input checked="" type="checkbox"/>	scadente <input type="checkbox"/>	da sostituire <input type="checkbox"/>
Descrizione condizioni	_____

Riqualificazione estetica facciate	entrambi i lati <input checked="" type="checkbox"/>	lato Dx <input type="checkbox"/>	lato Sx <input type="checkbox"/>
Descrizione condizioni	<u>Da prevedere la riqualificazione estetica delle facciate su ambo i lati del percorso.</u>

Emergenze	architettoniche <input checked="" type="checkbox"/>	ambientali <input type="checkbox"/>	di culto <input type="checkbox"/>
	turistiche <input type="checkbox"/>		
	Denominazione: _____		
Descrizione condizioni	<u>Alcuni portali di pregevole fattura vanno restaurati.</u>

Organi Illuminanti	Palo con sbraccio <input type="checkbox"/>	Sbraccio a muro <input checked="" type="checkbox"/>	A sospensione <input type="checkbox"/>
	Lanterna artistica <input type="checkbox"/>	Altro.....	
Descrizione condizioni	<u>Del tipo "Pastorali", obsoleti ed in alcuni casi, insufficienti per garantire una buona illuminazione della strada</u>

Interventi particolari da realizzare	
	Recupero della pavimentazione – Cablaggio dei cavi – Arredo Urbano – Recupero estetico delle facciate su
	ambo i lati – Infittimento organi illuminanti

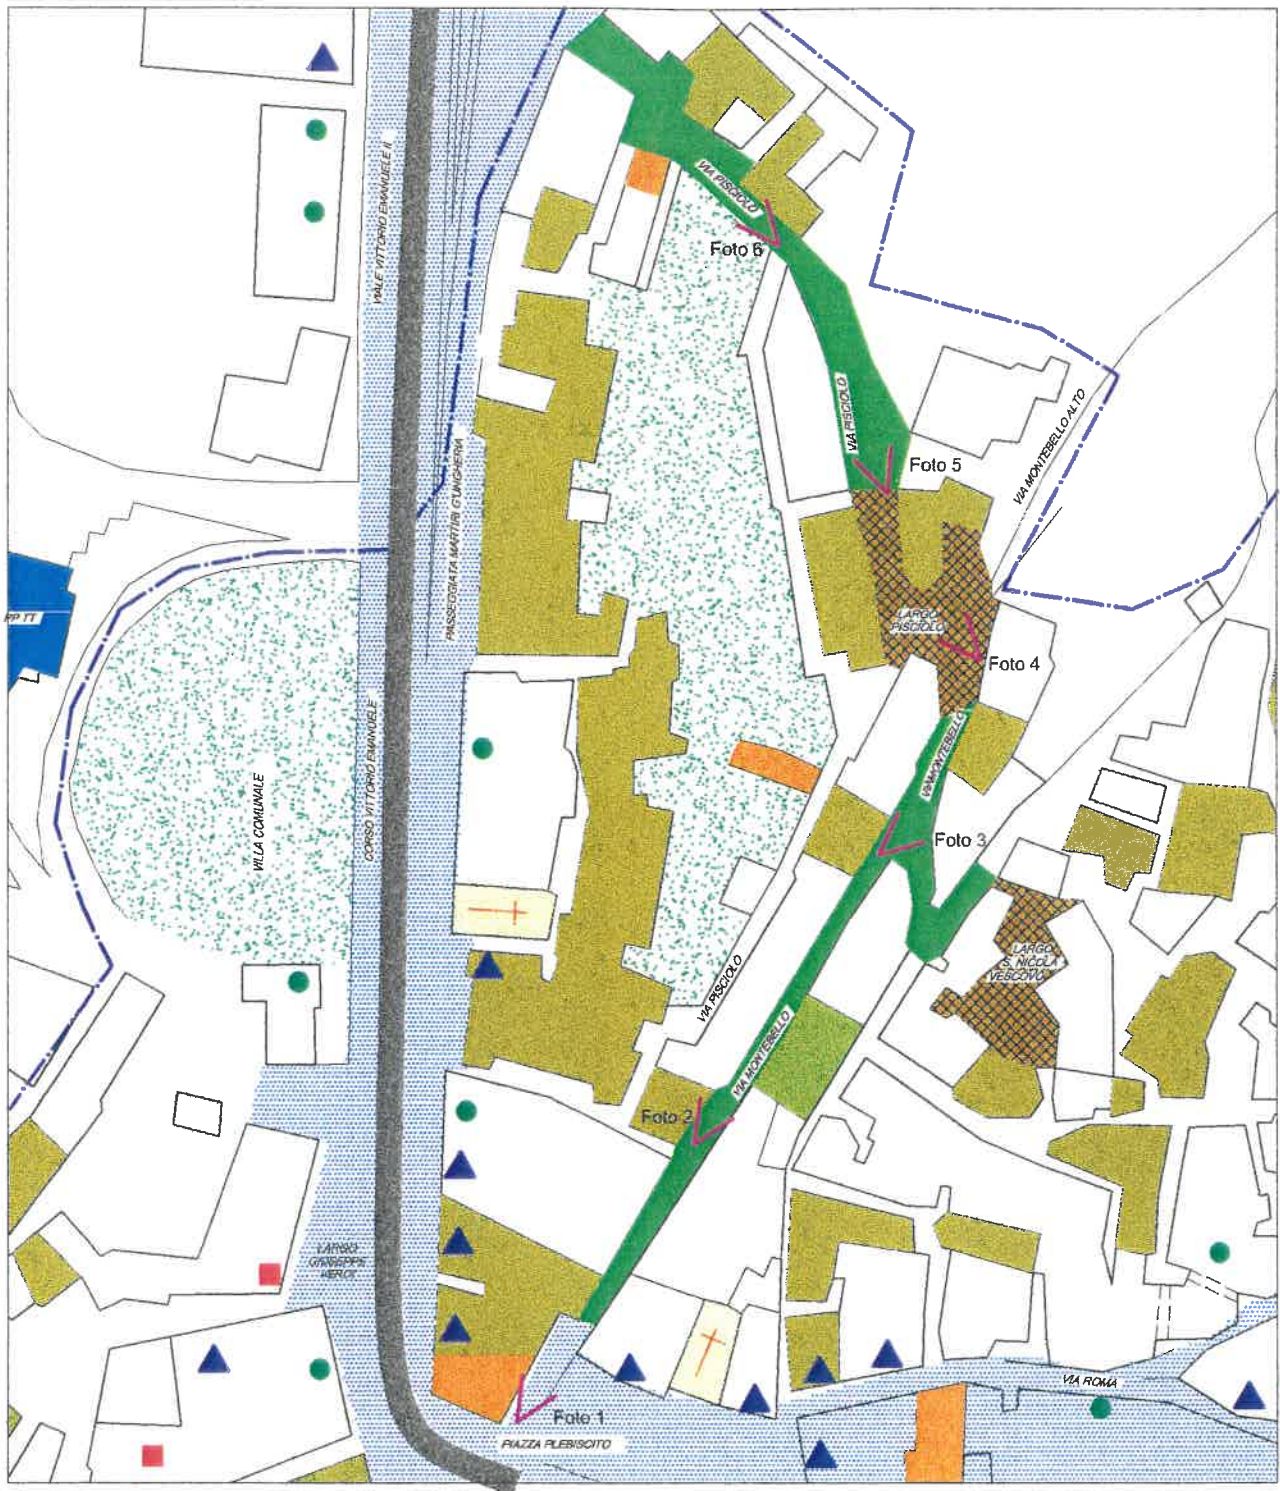
Pavimentazione	Selciato <input type="checkbox"/>	Pietra <input type="checkbox"/>	Asfalto <input type="checkbox"/>
	Cemento <input type="checkbox"/>	Porfido <input checked="" type="checkbox"/>	Altro: _____
Descrizione condizioni	<u>Il continuo traffico su questa arteria ha contribuito alla sconnessione della pavimentazione. Gli avvallamenti e rigonfiamenti frequenti creano disagio alla percorribilità</u>

Riqualificazione estetica facciate	entrambi i lati <input checked="" type="checkbox"/>	lato Dx <input type="checkbox"/>	lato Sx <input type="checkbox"/>
Descrizione condizioni	<u>Tranne che per i primi edifici a partire dalla Piazza Plebiscito, va prevista la riqualificazione estetica delle facciate su ambo i lati del percorso</u>

Interventi particolari da realizzare	
Recupero della pavimentazione – Cablaggio dei cavi – Arredo Urbano – Recupero estetico delle facciate	
su ambo i lati

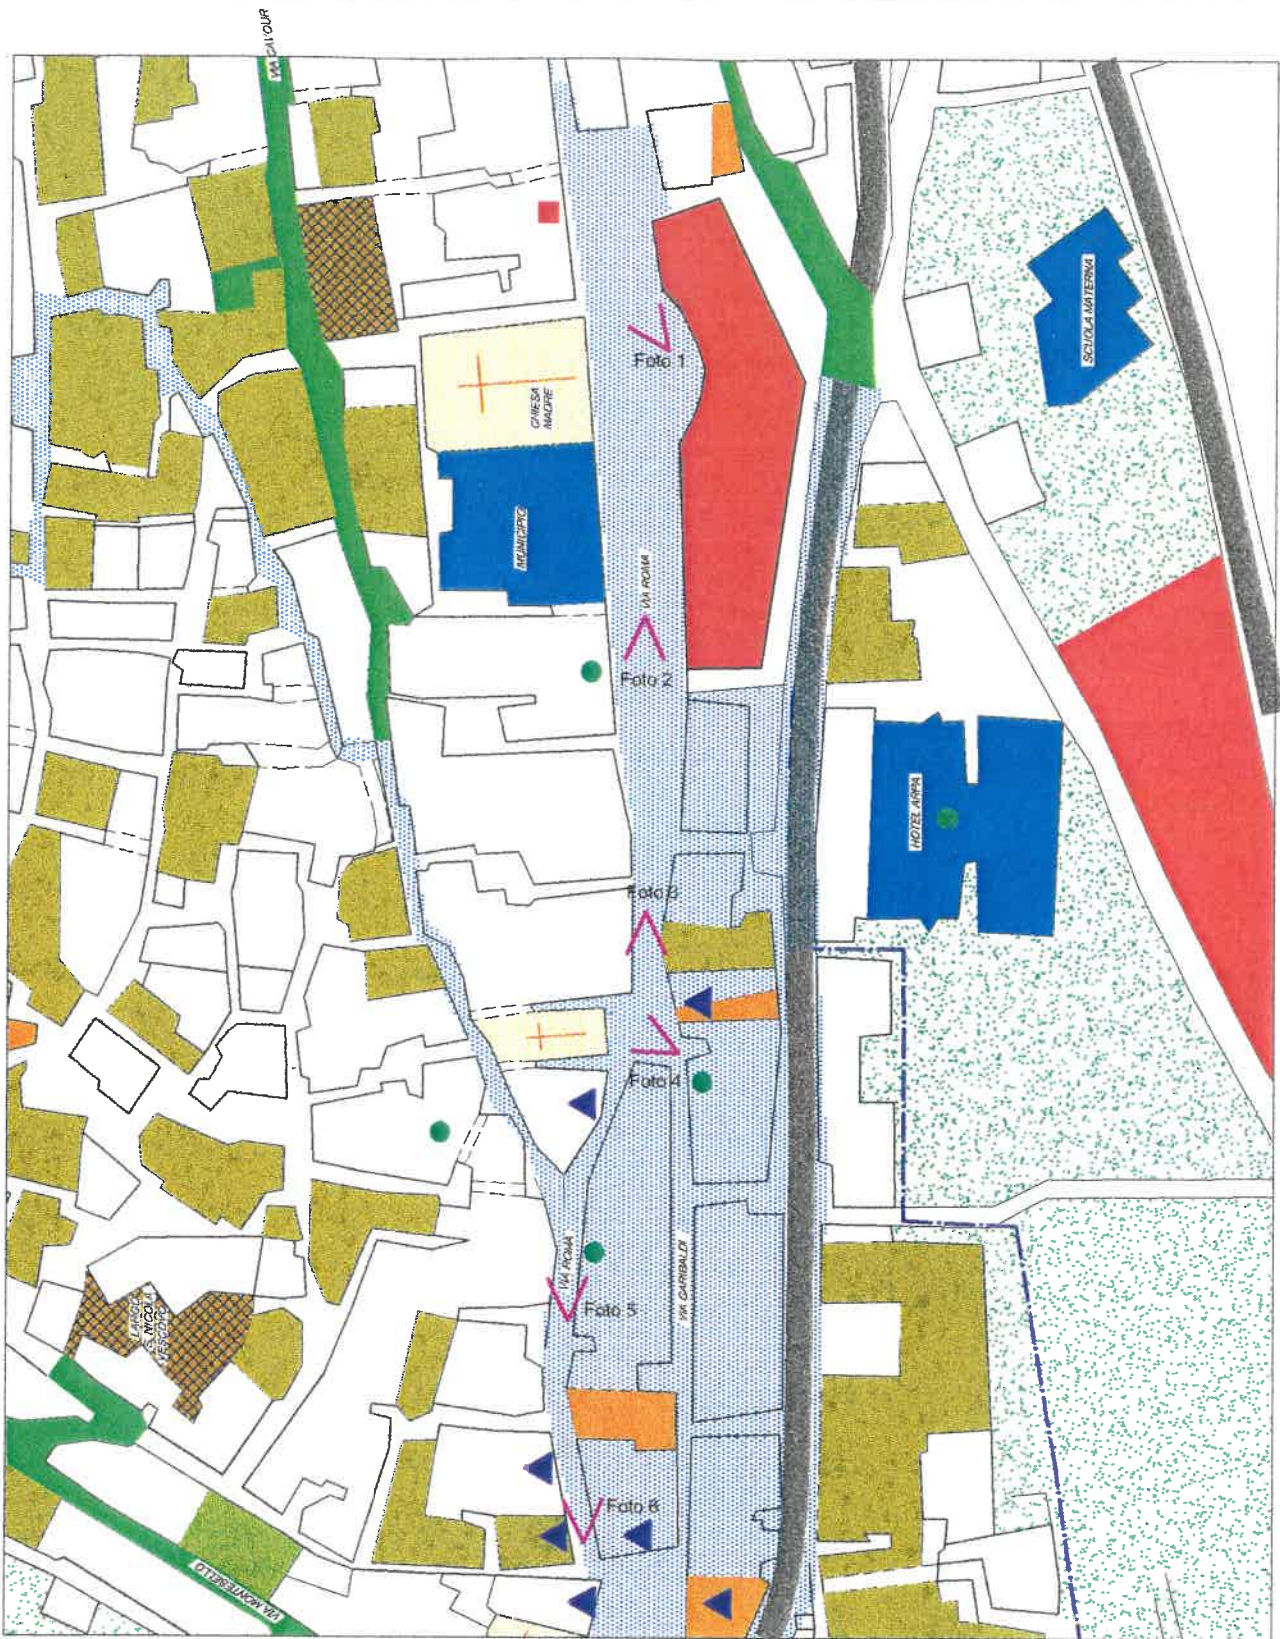
Pavimentazione	Selciato <input checked="" type="checkbox"/>	Pietra <input type="checkbox"/>	Asfalto <input type="checkbox"/>
	Cemento <input type="checkbox"/>	Porfido <input checked="" type="checkbox"/>	Altro: _____
Descrizione condizioni	<u>Di realizzazione recente, versa in buono stato di conservazione e manutenzione.</u>

Arredo Urbano	inesistente <input checked="" type="checkbox"/>	scadente <input type="checkbox"/>	da sostituire <input type="checkbox"/>
	Descrizione condizioni <u>Qualche fioriera – Muretto sedile sul belvedere</u>

Riqualificazione estetica facciate	entrambi i lati <input checked="" type="checkbox"/>	lato Dx <input type="checkbox"/>	lato Sx <input type="checkbox"/>
	Descrizione condizioni <u>Dalla Piazza e fino alla chiesa del Morticello gli immobili necessitano di interventi di riqualificazione estetica delle facciate con interventi di consolidamento statico su molti edifici.</u>

Emergenze	architettoniche <input type="checkbox"/>	ambientali <input type="checkbox"/>	di culto <input checked="" type="checkbox"/>
	turistiche <input checked="" type="checkbox"/>	Denominazione : <u>Basilica Pontificia-Morticello-Palazzo Municipale</u>	
Descrizione condizioni	<u>Sia la Basilica Pontificia che il Palazzo Municipale sono stati restaurati di recente</u>

Organi Illuminanti	Palo con sbraccio <input type="checkbox"/>	Sbraccio a muro <input checked="" type="checkbox"/>	A sospensione <input type="checkbox"/>
	Lanterna artistica <input checked="" type="checkbox"/>	Altro:	
Descrizione condizioni	<u>In buono stato</u>

Interventi particolari da realizzare	
Recupero della ex Chiesa Morticello – Cablaggio dei cavi lungo la Via Roma – Arredo Urbano – Recupero estetico delle facciate e interventi di consolidamento sulle murature degli edifici su ambo i lati

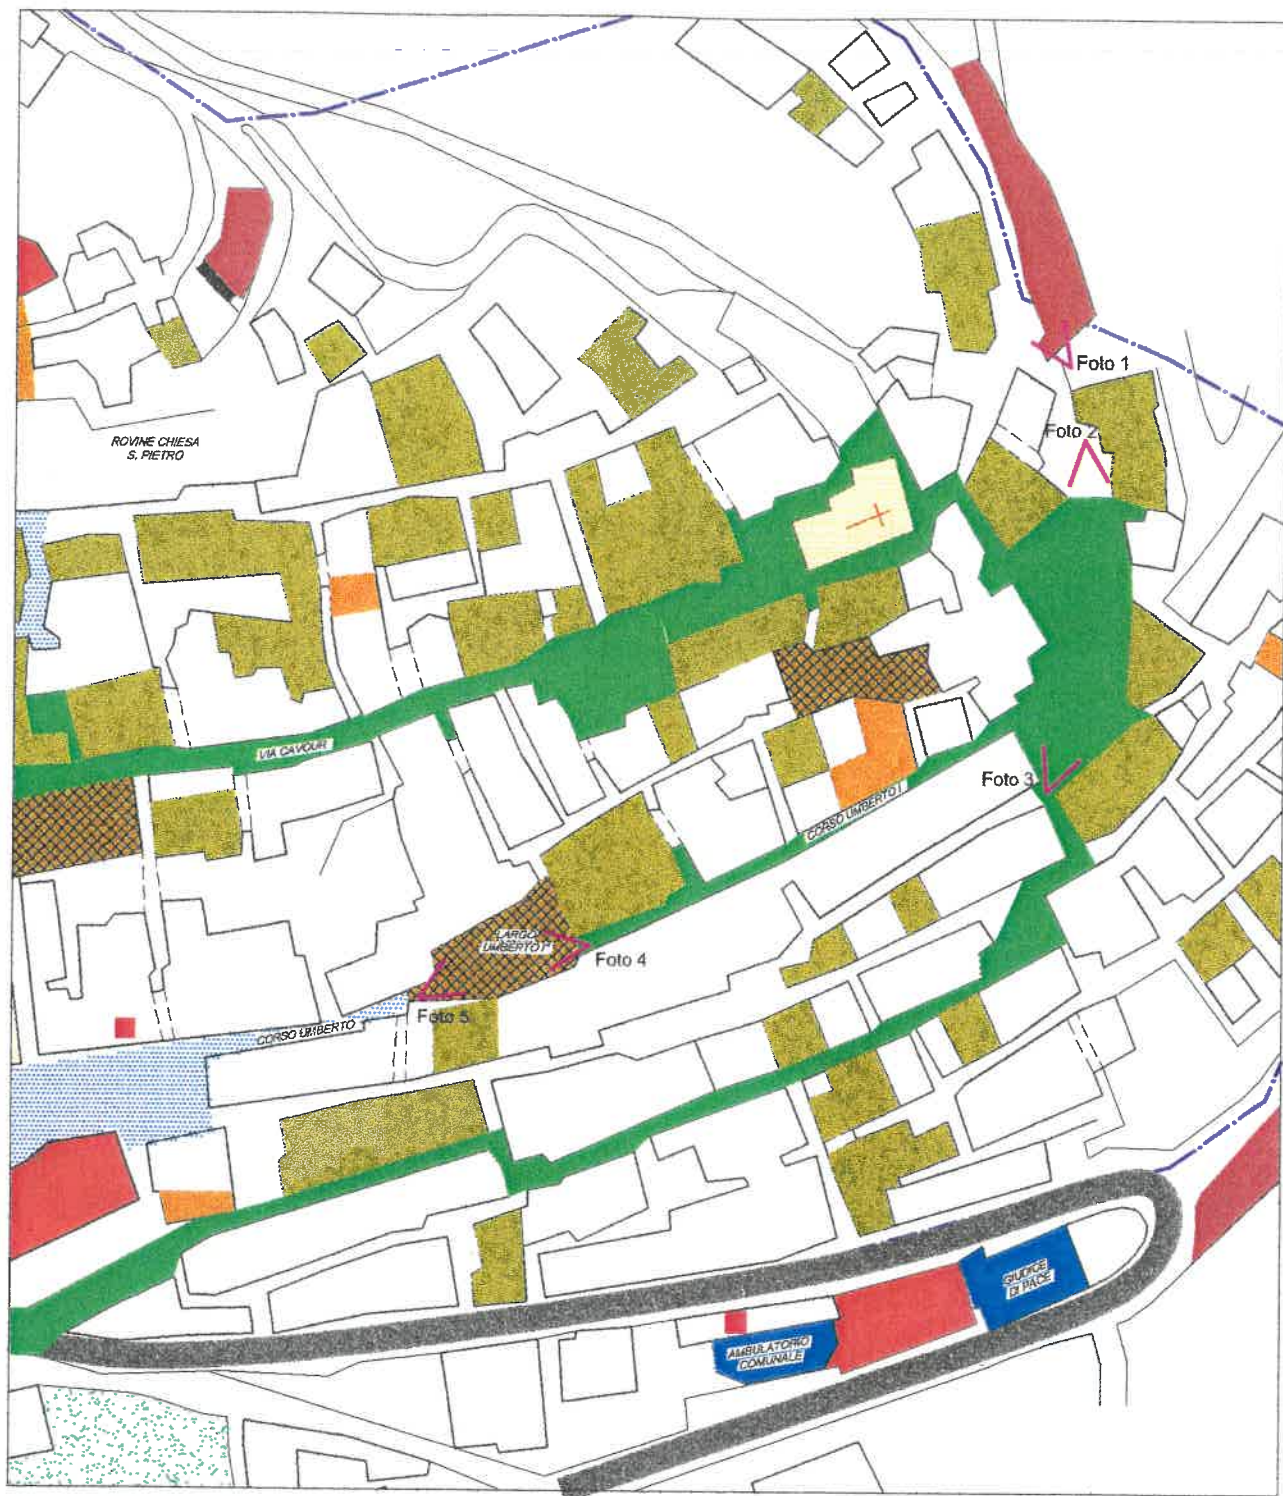
Corso Umberto 1 - Largo Le Forge

Pavimentazione	Selciato <input type="checkbox"/>	Pietra <input type="checkbox"/>	Asfalto <input type="checkbox"/>
	Cemento <input type="checkbox"/>	Porfido <input checked="" type="checkbox"/>	Altro: _____
Descrizione condizioni	<u>Sconnessioni degli elementi lapidei (cubetti) – Rappezzi frequenti in corrispondenza di chiusini e allacciamenti privati eseguiti in calcestruzzo</u>

Interventi particolari da realizzare	
Ripavimentazione – Interramento reti tecnologiche – Riqualificazione estetica delle facciate – Recupero Largo	
Umberto I – Arredo urbano

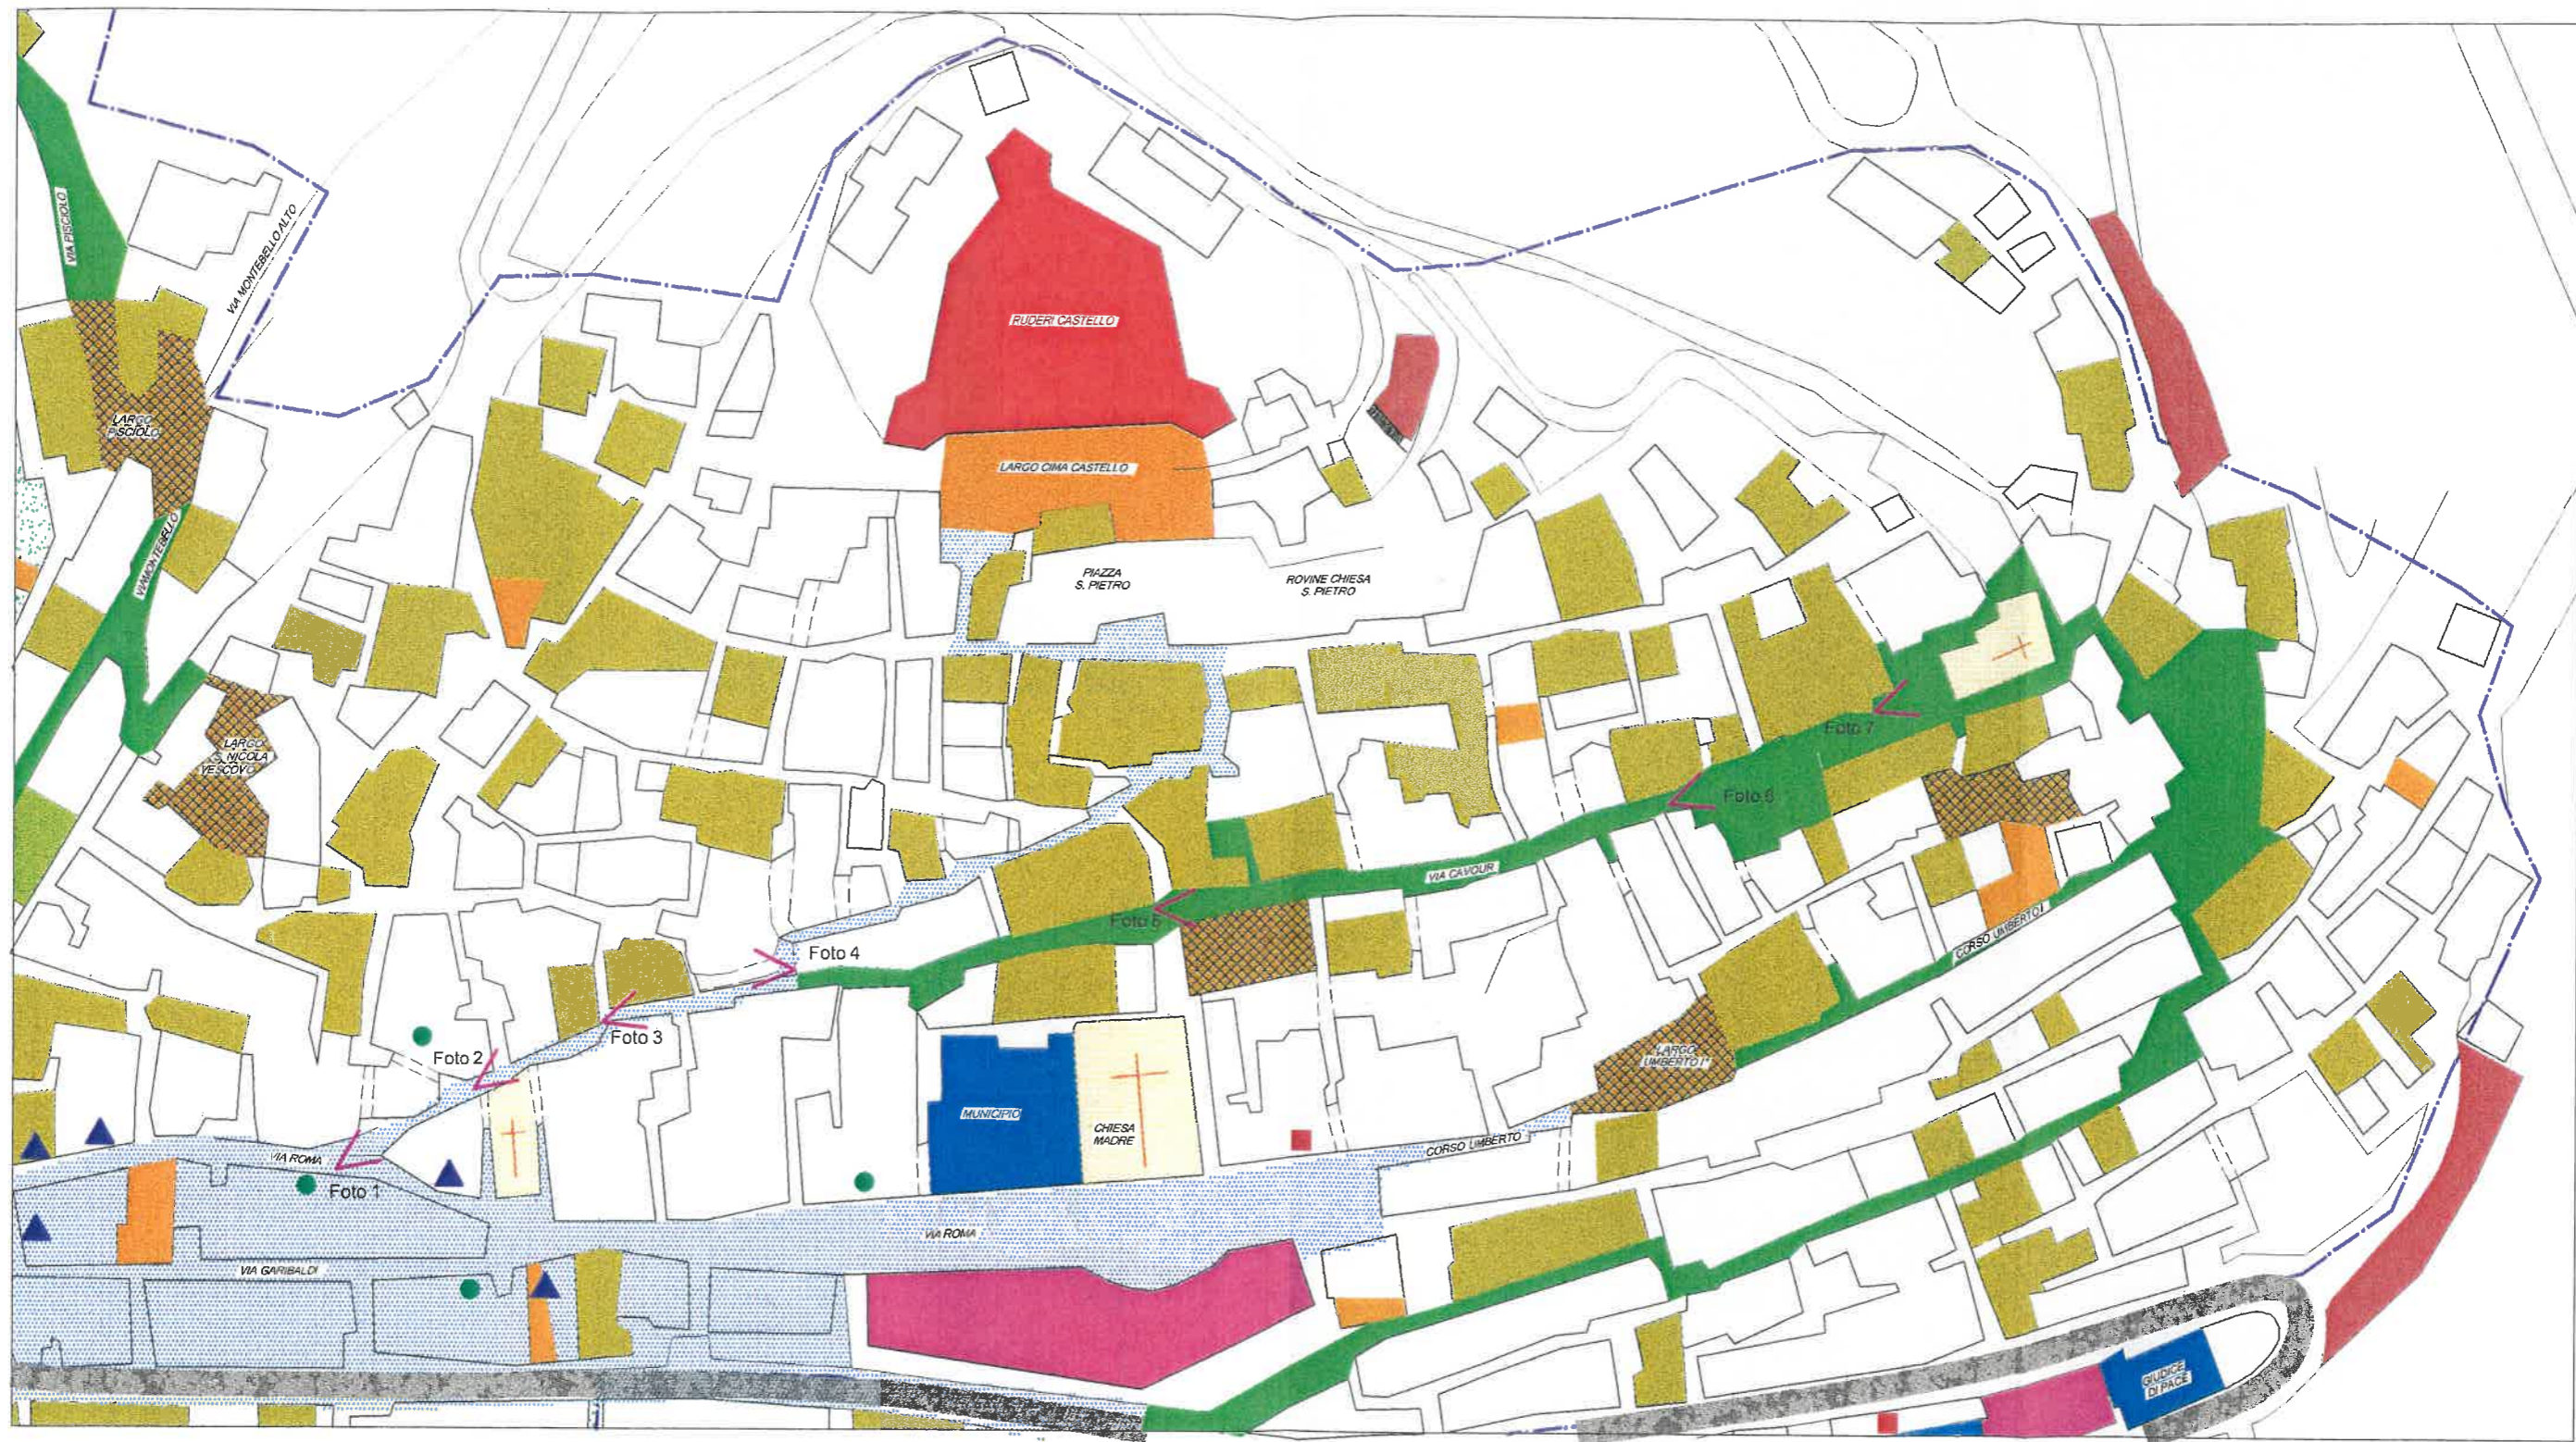
Scheda qualità architettonica - Via Cavour

Pavimentazione	Selciato <input checked="" type="checkbox"/>	Pietra <input type="checkbox"/>	Asfalto <input type="checkbox"/>
	Cemento <input type="checkbox"/>	Porfido <input type="checkbox"/>	Altro: _____
Descrizione condizioni	<u>La pavimentazione, realizzata circa un decennio addietro, mostra segni di degrado</u> <u>soprattutto a causa degli innumerevoli interventi legati ad allacci di reti interrate</u>

Interventi particolari da realizzare	
Recupero della scalinata con rimodellazione dell'altimetria – Cablaggio dei cavi – Arredo Urbano – Recupero estetico delle facciate e interventi di consolidamento sulle murature degli edifici su ambo i lati
